tmmob
mimarlar
odası

6 ŞUBAT 2023 DEPREMLERİ TESPİT VE DEĞERLENDİRME RAPORU

23 ŞUBAT 2023

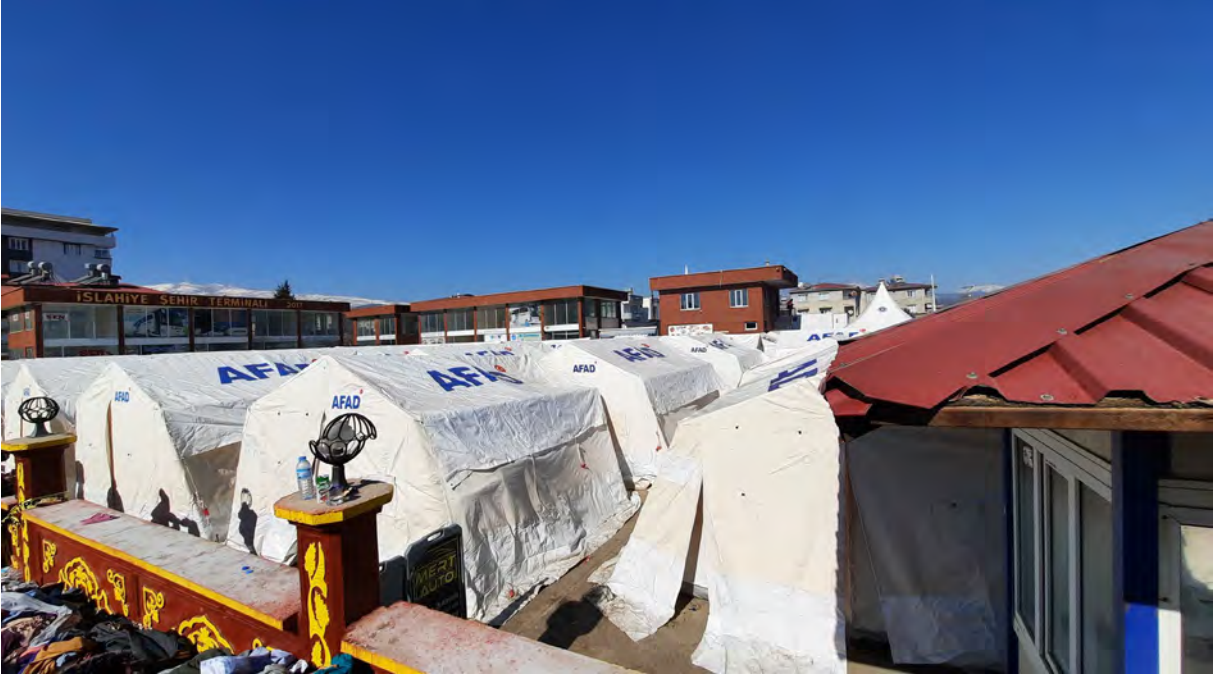
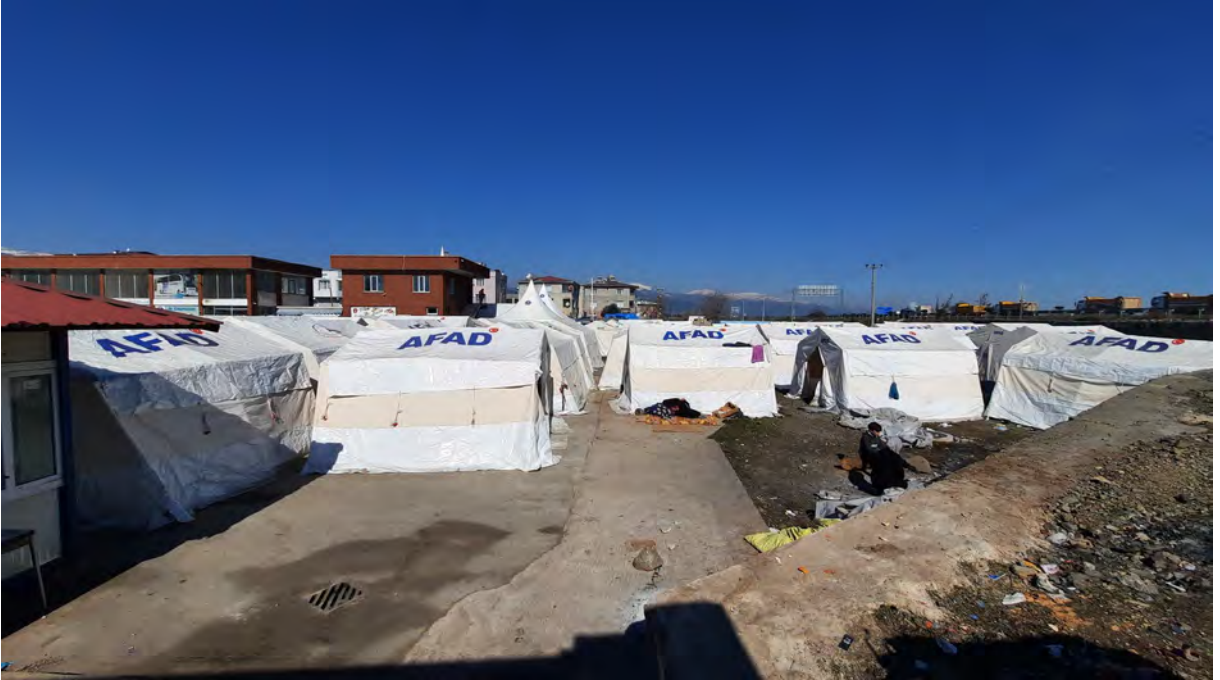
İslahiye – Otobüs Terminali çadır yerleşkesi

İslahiye’de otobüs terminali önünde çadır yerleşkesi kurulduğu görülmüştür. Ancak çadırların düzensiz ve yakın mesafede kurulumu nedeniyle yangın, salgın hastalık ve güvenlik sorunlarının yaşanabileceği görülmüştür.

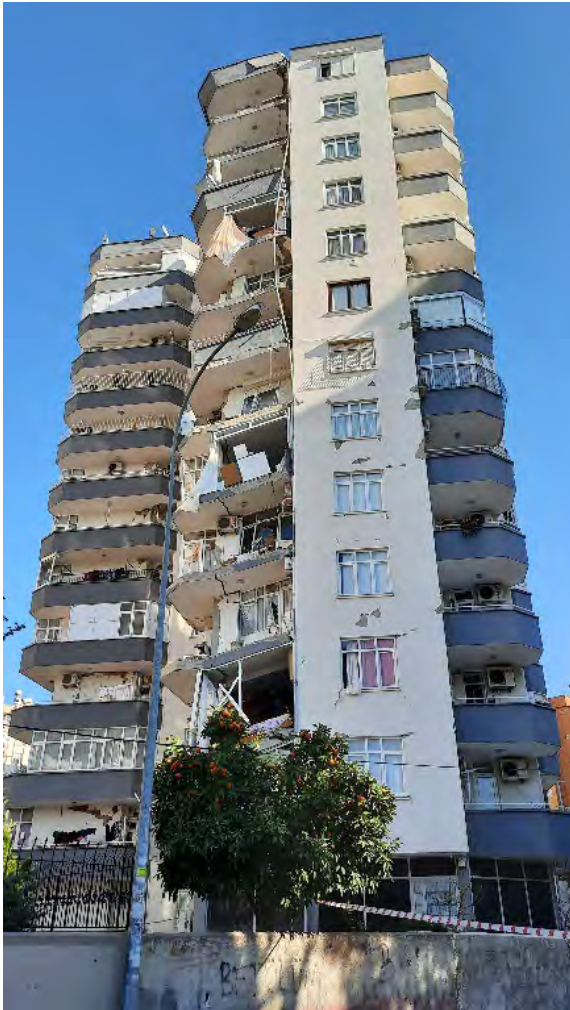
Adana – Aplanslan Türkeş Bulvarı

Adana'da, 11 Şubat 2023 tarihi itibarıyla, 11 bina yıkılmış, 408 kişi hayatını kaybetmiş yaklaşık 7bin kişi yaralanmıştır. Hasar gören yapıların 9'u ilk depremde yıkılmış 2'si ikinci depremde yıkılmıştır. Bu yapıların 16-17 katlı betonarme yapılardan oluştuğu, yapıların yer aldığı bölgelerin yakın dönemde yapılaştığı bilgisi alınmıştır. Depremden etkilenen ve hasar gören yapılar 2000 yılı sonrası inşa edilirken, yıkılan yapılar 1990 sonrası inşa edilmiştir. Yapıldıkları dönemde Adana 3.derece deprem bölgesi iken daha sonra 2.derece deprem bölgesi olarak tanımlanmıştır.

Kentin kuzeyinde yer alan Güzelyalı, Huzurevleri ve Yurt Mahalleleri depremden en çok etkilenmiştir. Çukurova İlçesinde yıkım ve hasar oluşurken, Seyhan İlçesinde yıkım yaşanmamıştır. Etkilenen alanlarda yapılaşma öncesi üzüm bağları ve bağ evleri bulunurken, bölge kentin en yüksek kesimidir. Göle yakın olan bu alanda zemin kayması bulunmaktadır. Kireç ocaklarının bulunduğu alanda zemin killi toprak özellikleri göstermektedir.

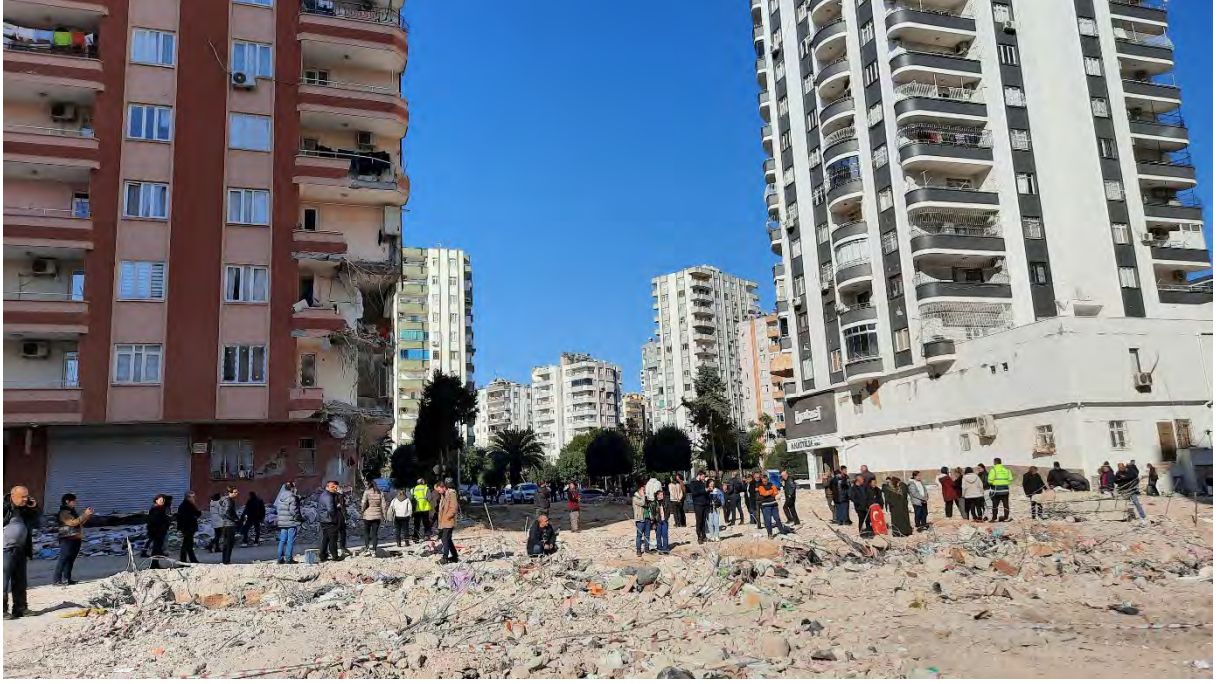
Adana – Kent merkezi yıkılan yapılar

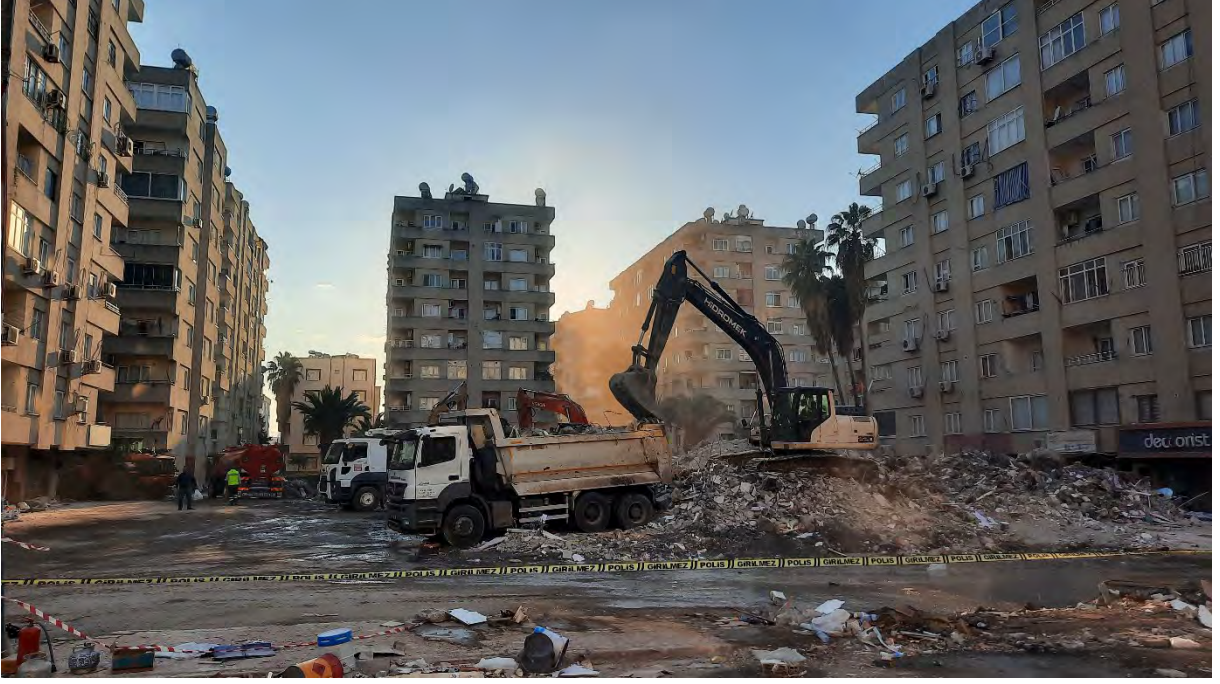
Kentte 1990’lı yıllarda inşa edilen 12 bloktan oluşan Metin Tamer Sitesi ağır hasar görmüş kimi bloklar yıkılmıştır.

Osmaniye - Metin Tamer Sitesi deprem sonrası

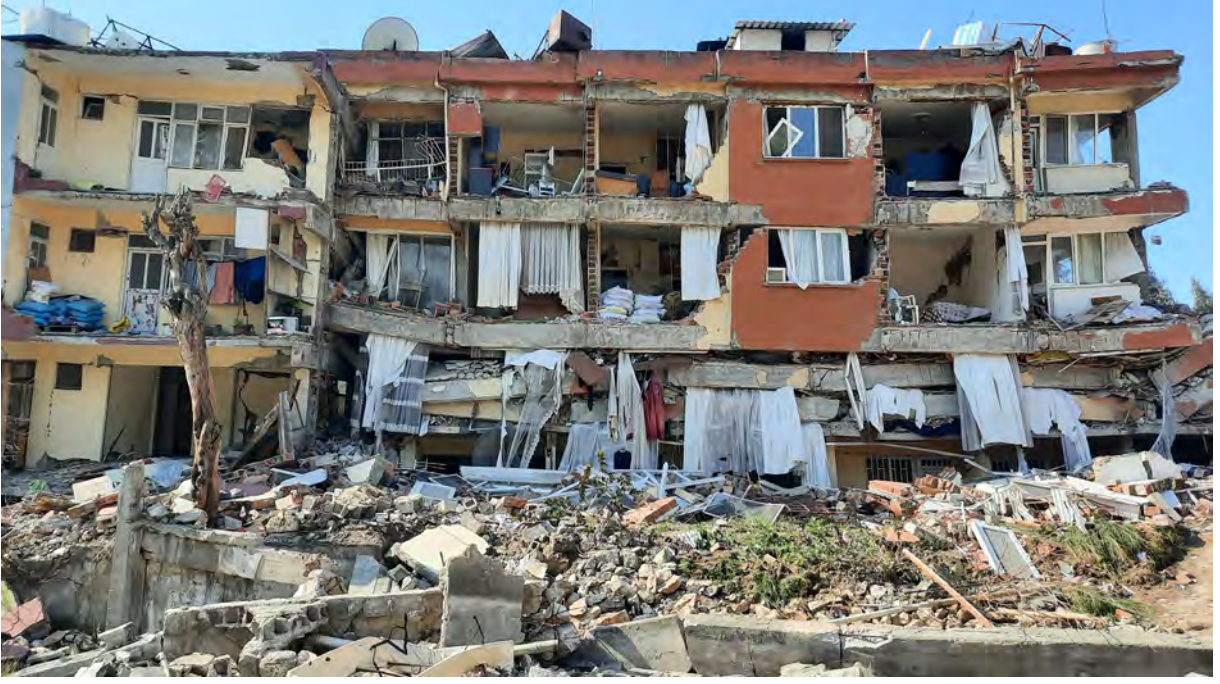
Defne ilçesinde ve Antakya'da nitelikli mimarlık mühendislik hizmeti almamış olan az katlı yapıların ve küçük sanayi sitelerinin ağır hasar aldığı veya yıkıldığı görülmüştür. Ancak yakın tarihte, Türkiye Bina Deprem Yönetmeliği'nin 2007 ve 2018 yıllarındaki güncellemelerinden sonra inşa edilmiş yapılarda da yoğun hasar gözlemlenmiştir. Çoğu binada konut ve ticari fonksiyonların birlikte kullanıldığı, ticari faaliyetlerin sürdürüldüğü katlarda yumuşak kat etkisinin yoğun olduğu görülmüştür.

Hatay – kent merkezi ağır hasar gören ve yıkılan yapılar

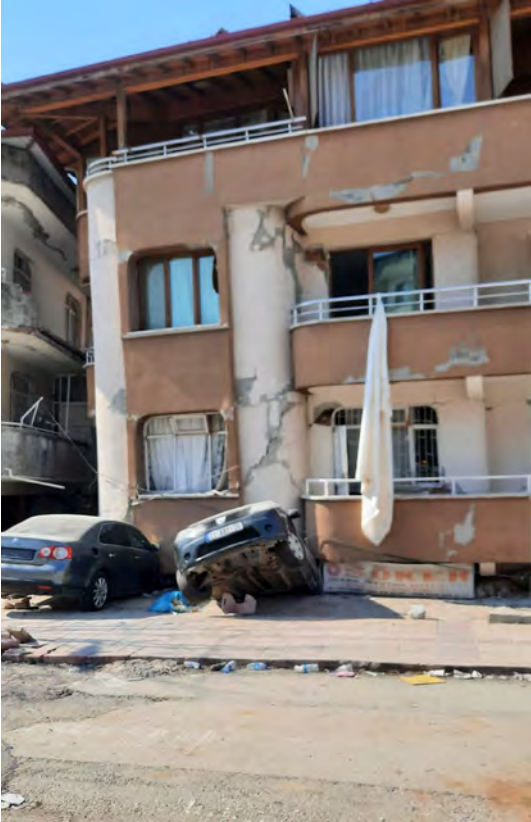
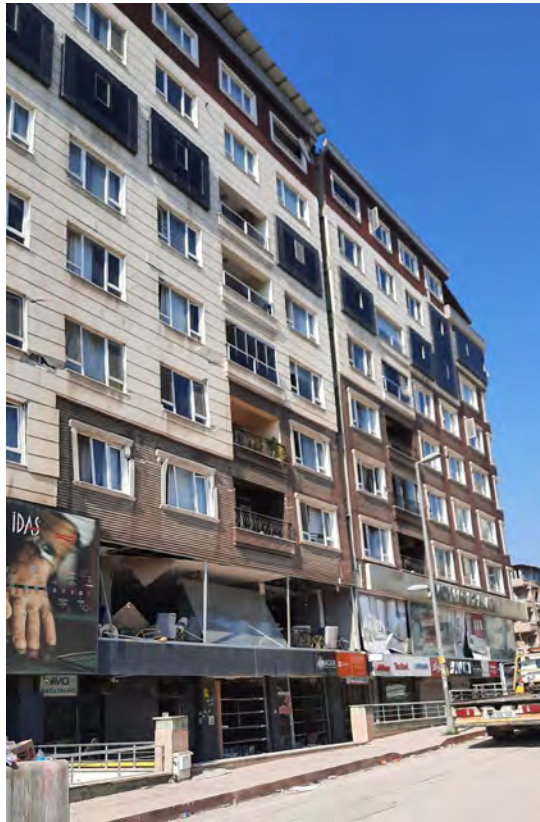
Hatay – kent merkezi ağır hasar gören ve yıkılan yapılar

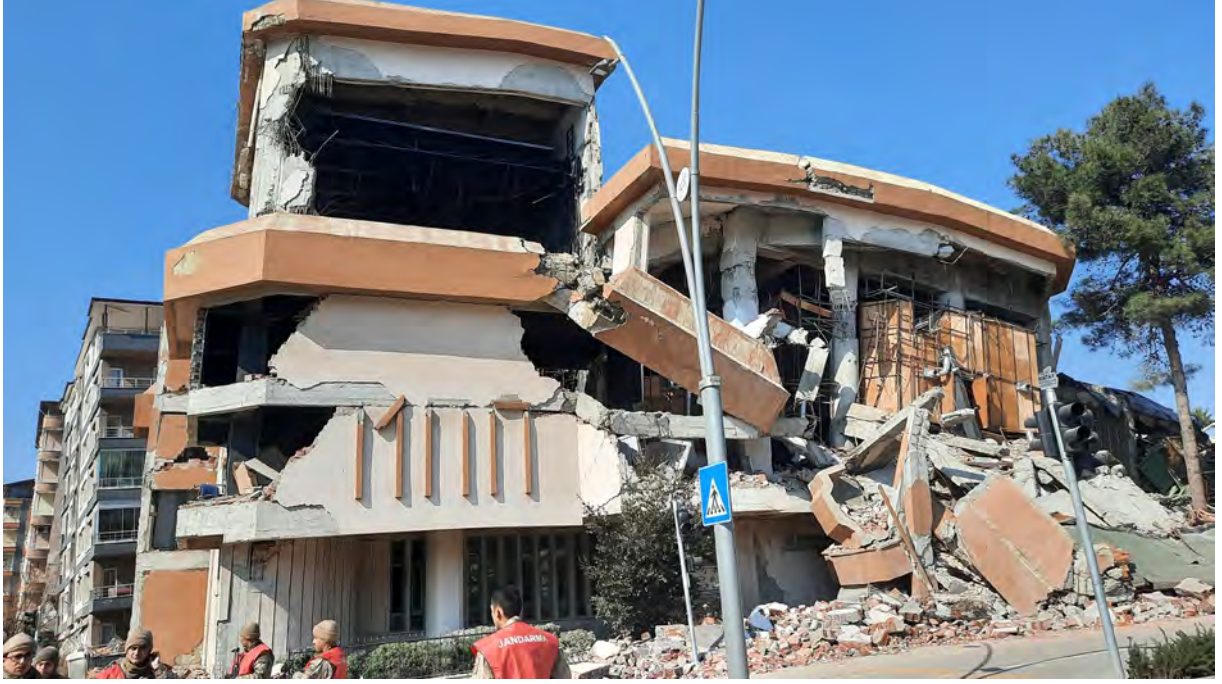
Hatay Kültür Merkezi 6 Şubat 2023 depremleri sonrası hasar

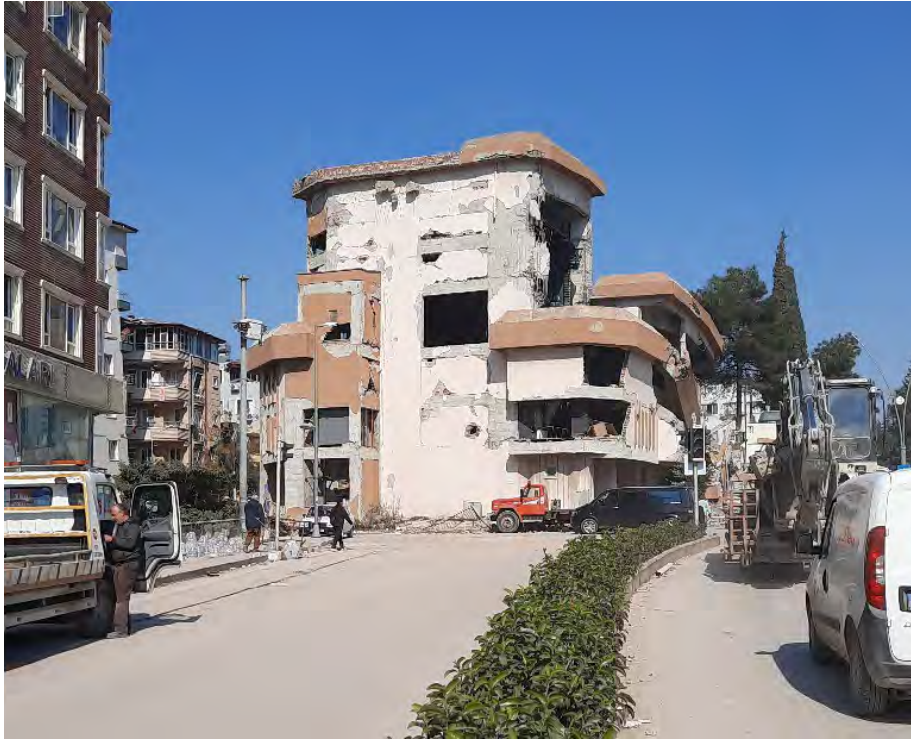
Hatay Kültür Merkezi 6 Şubat 2023 depremleri sonrası hasar

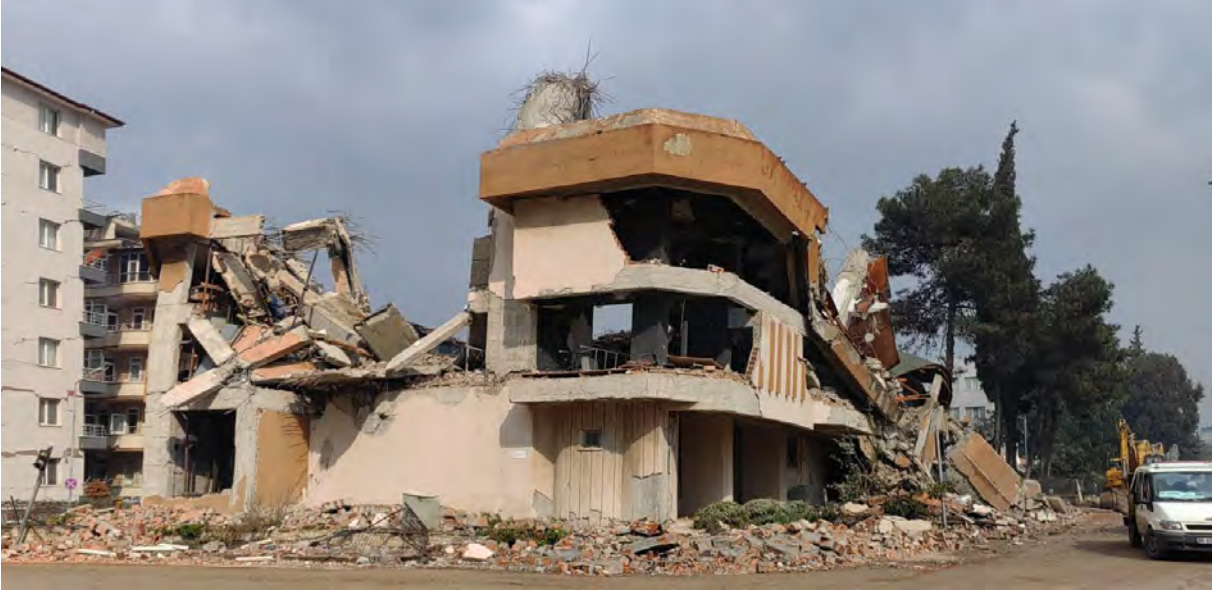
Hatay Kültür Merkezi 20 Şubat 2023 depremi sonrası hasar

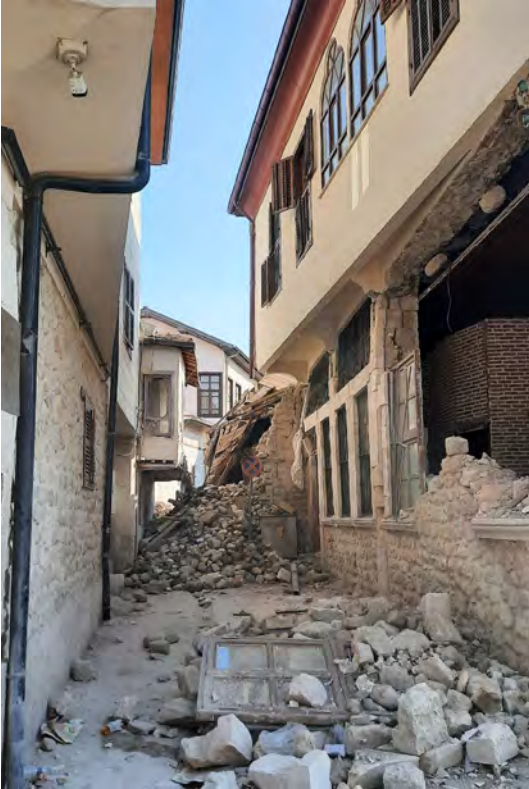
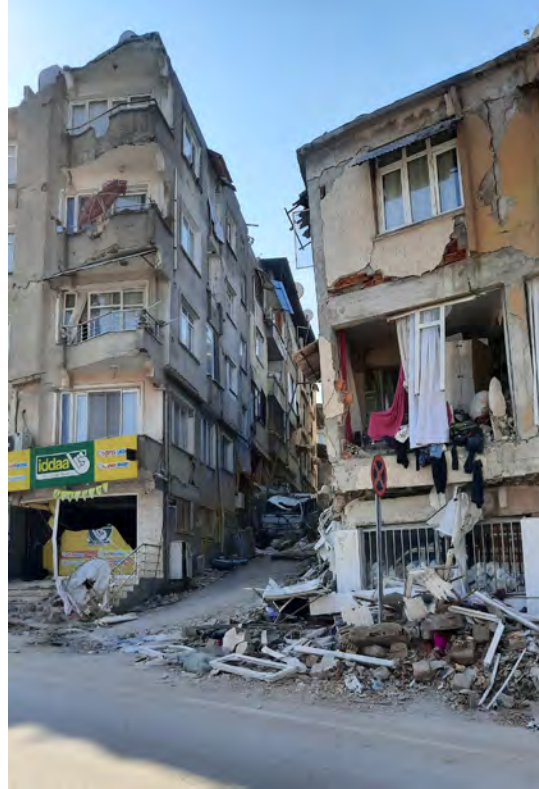
Hatay kent merkezi 6 Şubat 2023 depremleri sonrası hasar

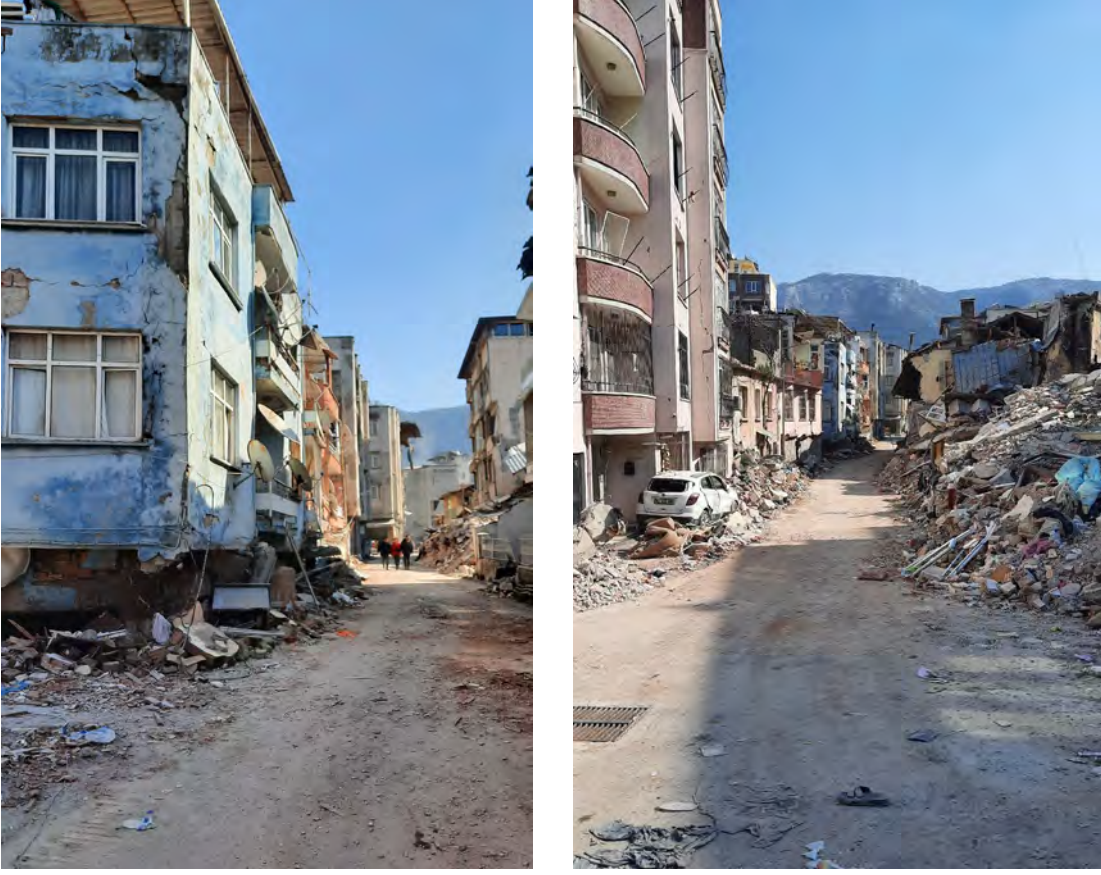
Hatay kent merkezi 6 Şubat 2023 depremleri sonrası hasar

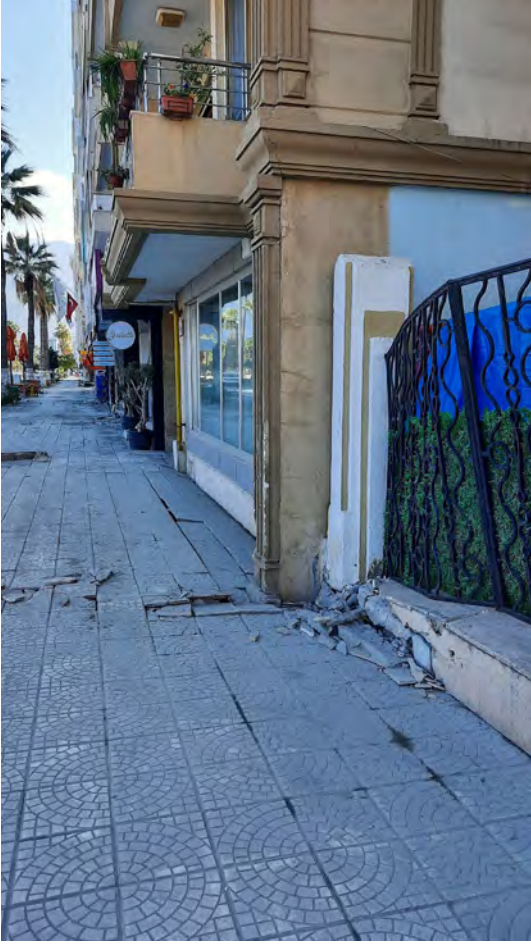
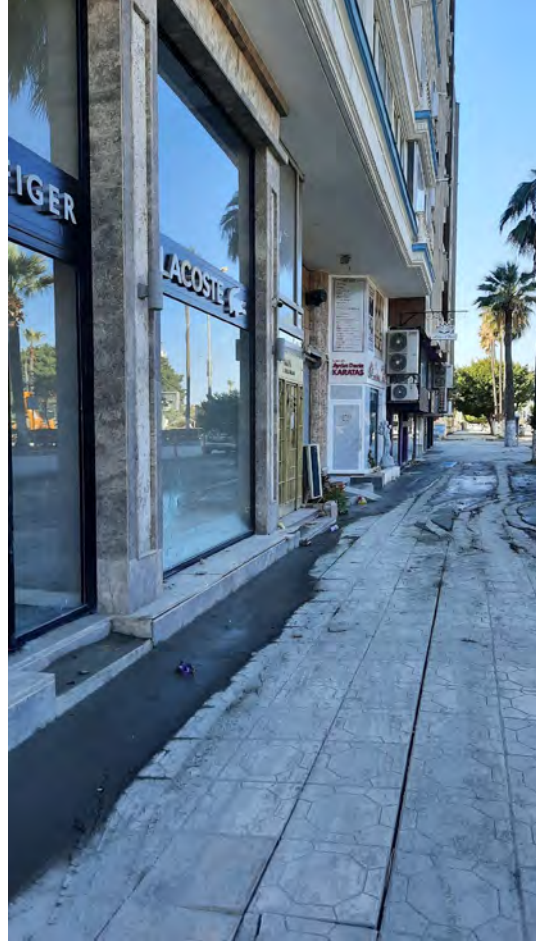
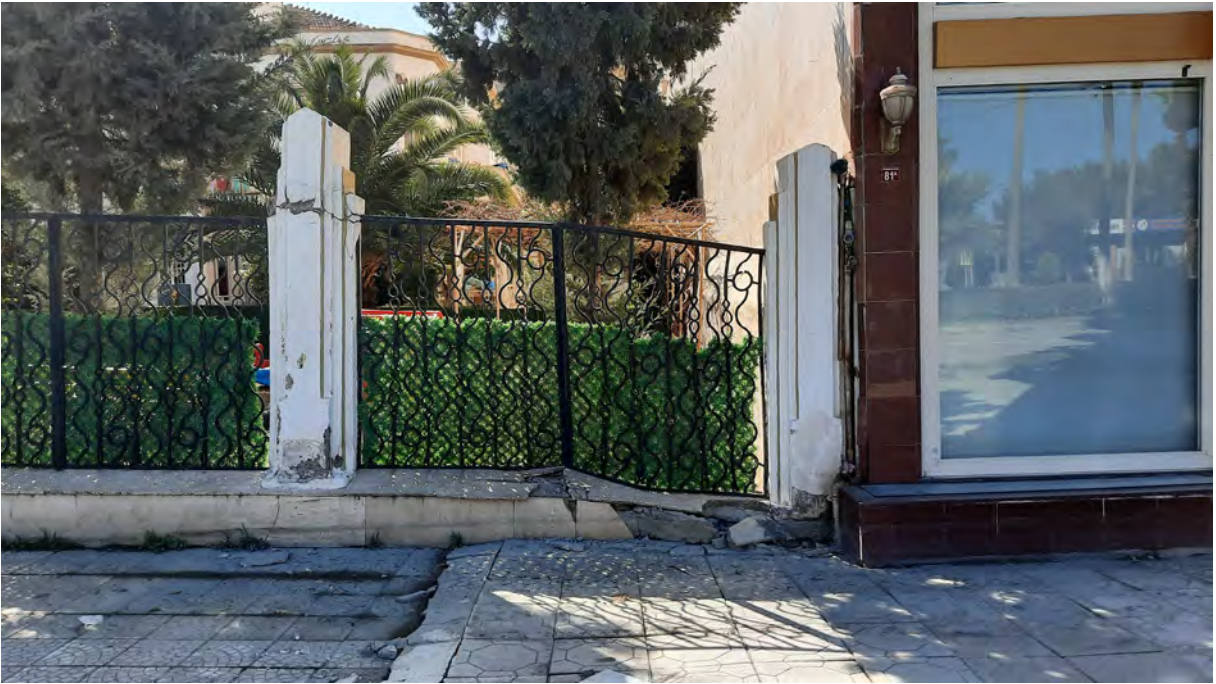
İskenderun Cengiz Topel Caddesi

İskenderun kent merkezinde, sahil şeridinde Cengiz Topel Caddesi ve Atatürk Bulvarı üzerinde zeminde sıvılaşma, çökme ve kabarmalar gözlemlenmiştir. Bulvar üzerinde yapıların 1 metre kadar zemine çöktüğü görülmüştür. Depremin ikinci gününde deniz seviyesi yükselmiş ve sahilde yapılar ve yollar su altında kalmıştır.

Cengiz Topel Caddesi üzerinde geçmişte 2 kat ile sınırlanan yapılaşmaya daha sonra 4 kata kadar izin verilmiştir. Sahil bandında bu düzenlemelere uygun yapılan yapılar depremde yıkılmazken, imar kurallarına aykırı biçimde kaçak kat çıkılan yapılar yıkılmıştır.

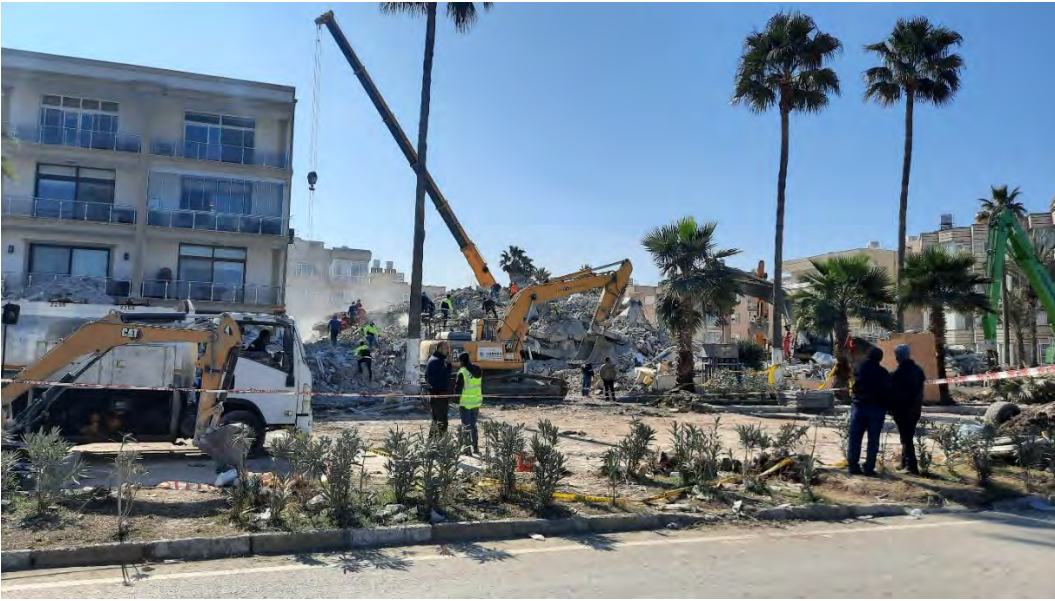
İskenderun – Eda Apartmanı

Sahilde yer alan 8 katlı Eda Apartmanı, imar kurallarında izin verilen 4 katın üstüne 4 kat daha inşa edilmesi sonucu yıkılmıştır. Sahilde yer alan ve yıkılan diğer iki yapıda da 4 kat üzerine kaçak kat çıkıldığı bilgisi alınmıştır.

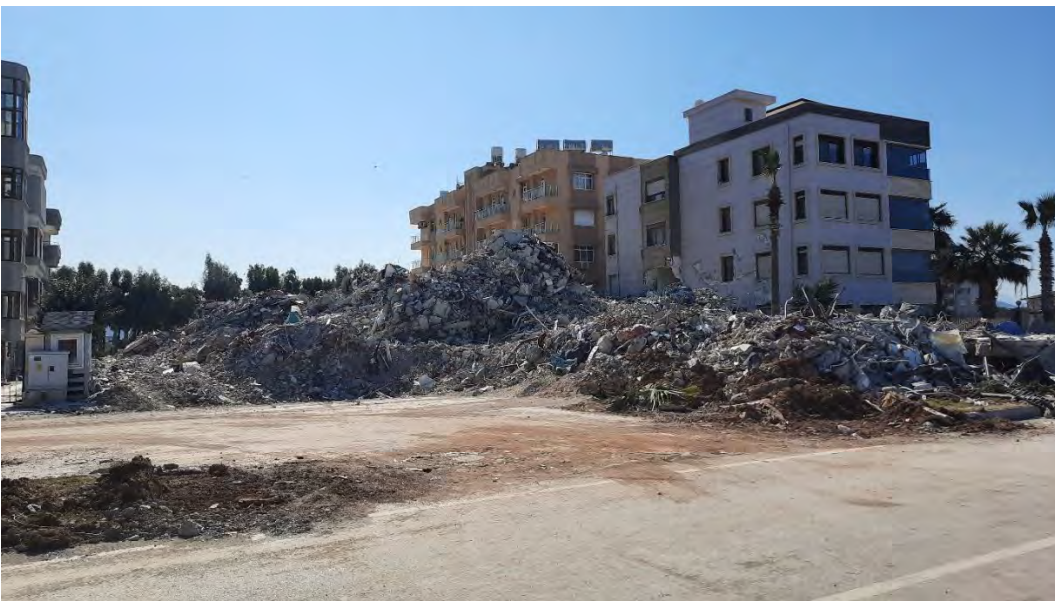
İskenderun – Sahil bandında yıkılan çok katlı yapılar

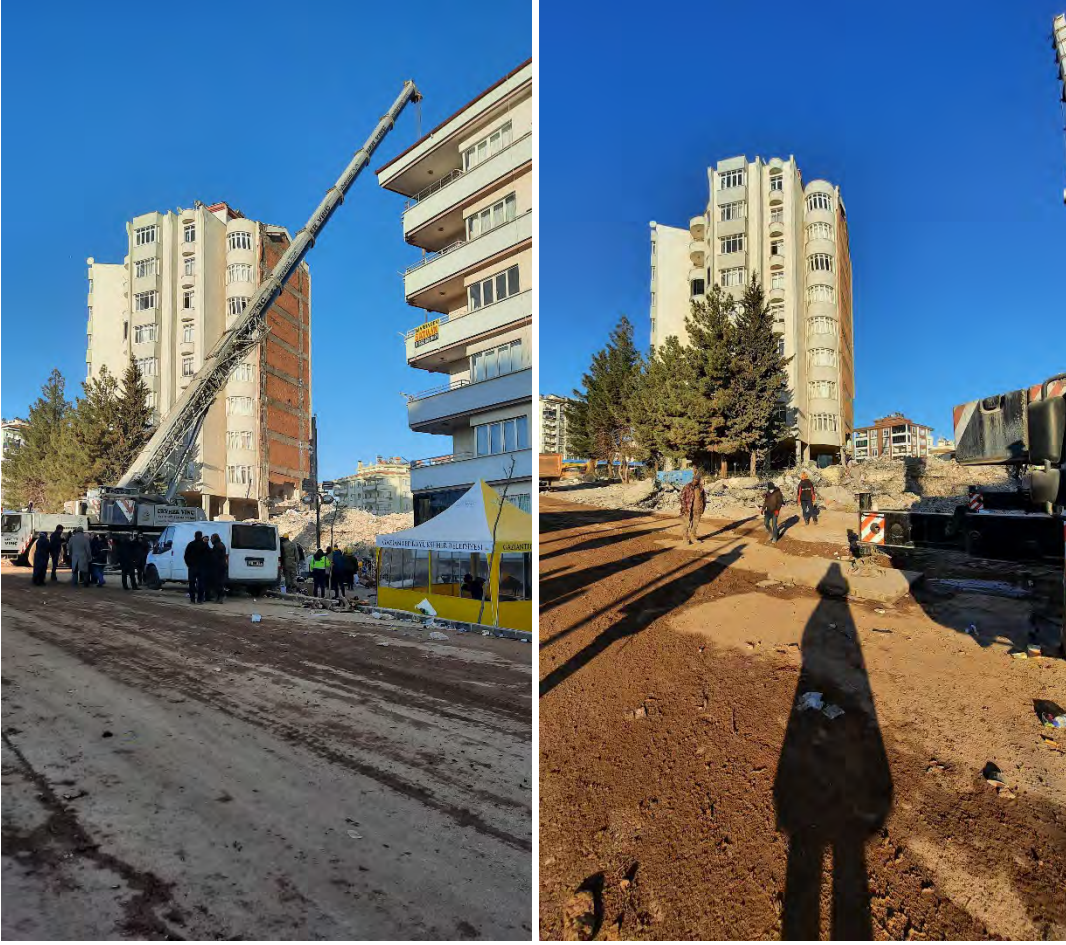
Gaziantep – Ayşe-Mehmet Polat Sitesi

Naci Topçuoğlu Bulvarı üzerinde bulunan 6 bloklu Ayşe-Mehmet Polat Sitesi'nde 4 blok tamamen çökmüştür. Bitişik yapı düzenine sahip yapıların giriş-zemin katlarında farklı kat yüksekliği olduğu, donatı ve beton kalitesinin düşük olduğu gözlemlenmiştir.

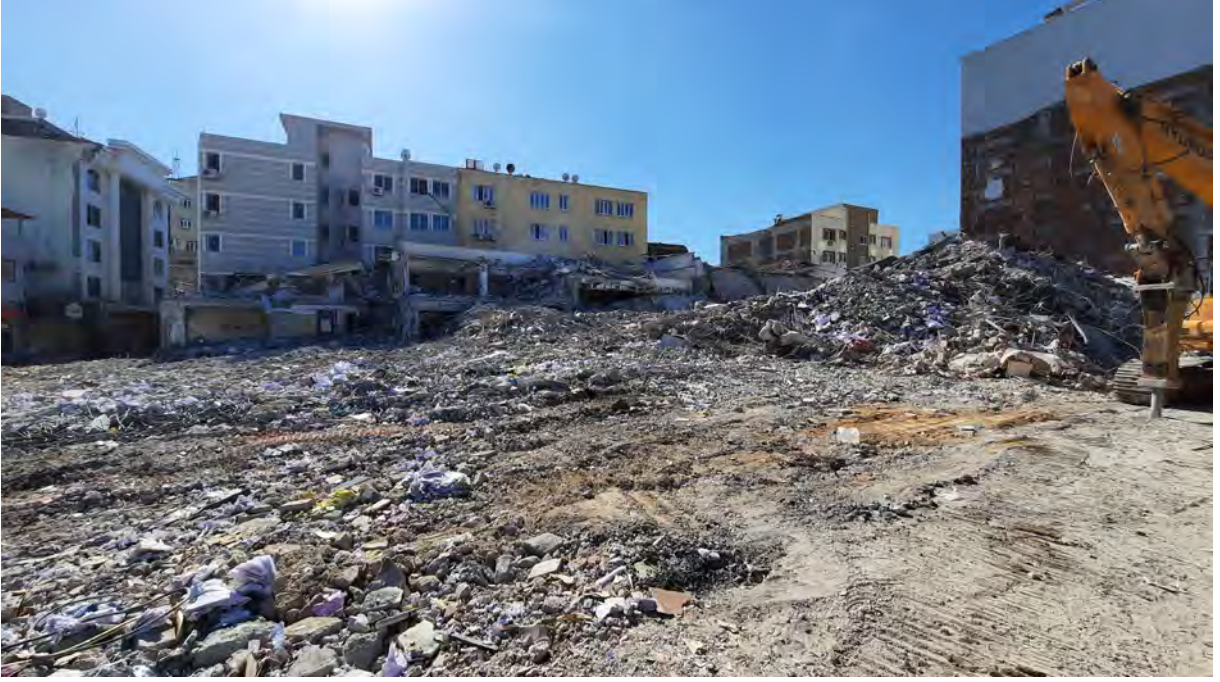
Atatürk Bulvarı üzerinde yer alan pek çok yapı yıkılmış veya ağır hasarlı durumda. Bu bulvar üzerinde bulunan İsiyas Otel de yıkılmıştır.

Adıyaman ISIAS Otel

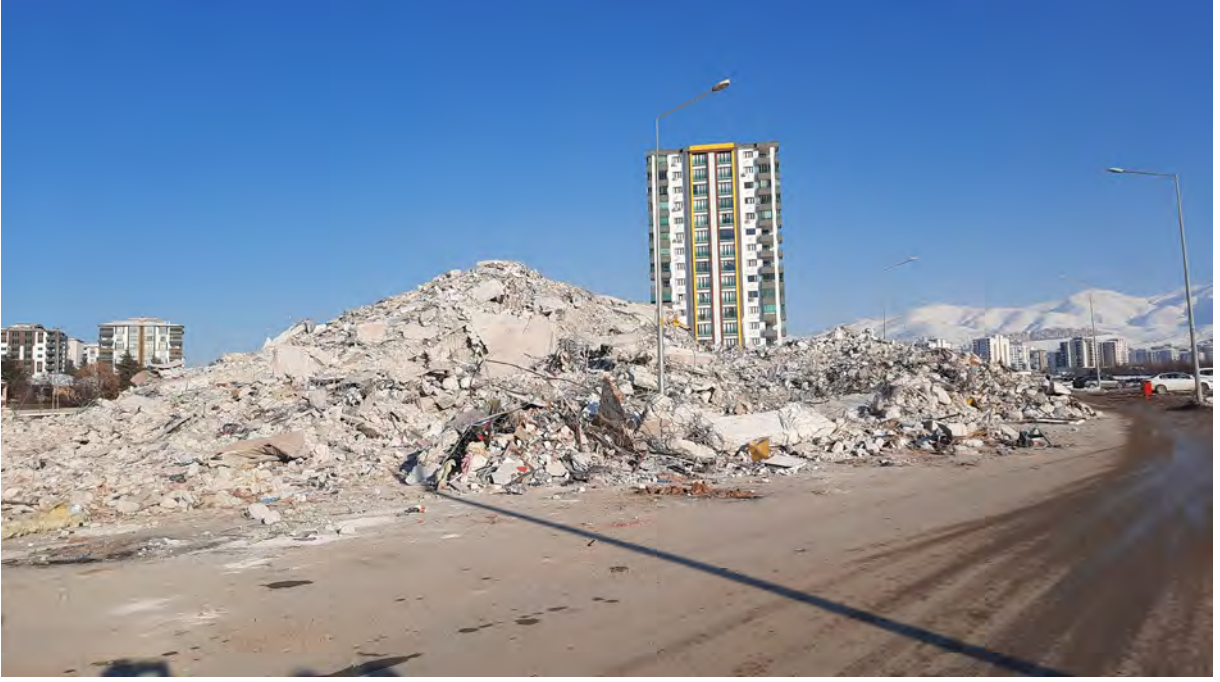
Malatya Bostanbaşı Mahallesi

Kent çevresinde yer alan Yakınca ve Bostanbaşı Mahallelerinin büyük bir kısmının ağır hasarlı olduğu veya yıkıldığı gözlemlenmiştir. Ağır hasar gören veya yıkılan yapıların 3-5 yıl önce tamamlandığı bilinmektedir; henüz 6 ay önce tamamlanmış yapılar arasında yıkılanlar bulunmaktadır.

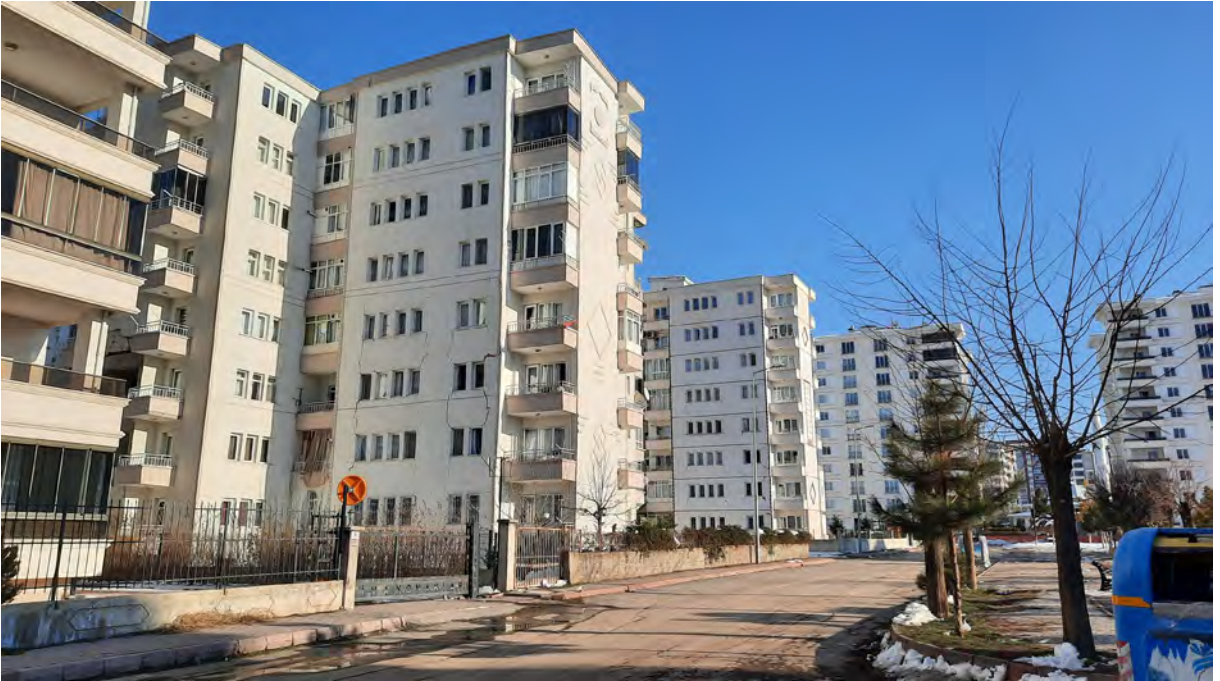
Malatya Bostanbaşı Mahallesi

Bostanbaşı Mahallesinin geçmişte kayısı bahçeleri için tarımsal amaçla kullanılırken, son 10 yıllık süreçte imar planları değiştirilerek yapılaşmaya açıldığı, 5 kat sınırlamasının kaldırılarak bina yükseklikleri serbest bırakılmış yani h=serbest düzenlemesi getirilmiştir. Bölgenin zemini yüksek katlı yapılaşmaya uygun değildir.

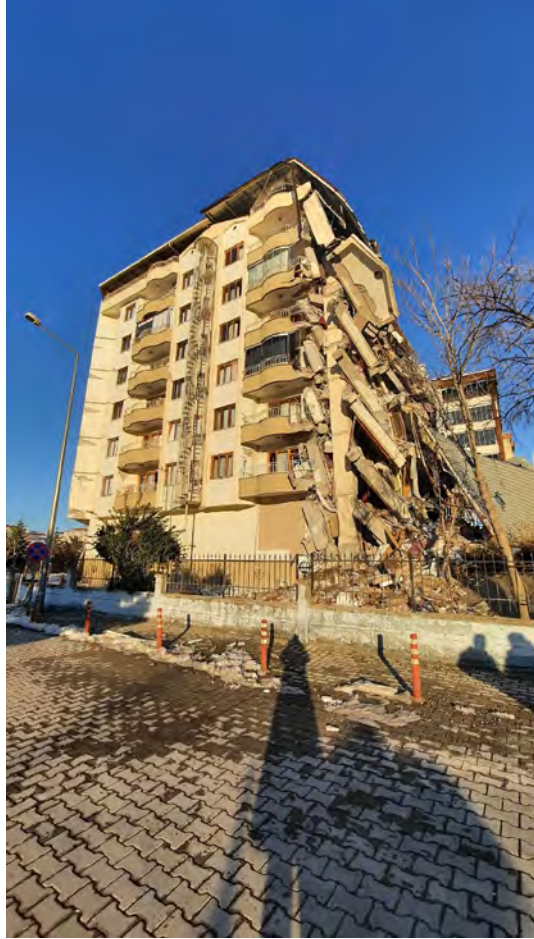
Malatya Bostanbaşı Mahallesi

Kentte hasar gören veya yıkılan yüksek katlı yapıların çoğunda giriş katlardaki ticari faaliyetleri için kat yüksekliğinin daha fazla verildiği (5,5m) bu durumun yapılarda kısa kolon ve yumuşak kat etkisine neden olduğu gözlemlenmiştir. Hasar gören yapılardan donatıların sabitlenmediği, çatıların büyük bir kısmının kaydığı görülmüştür.

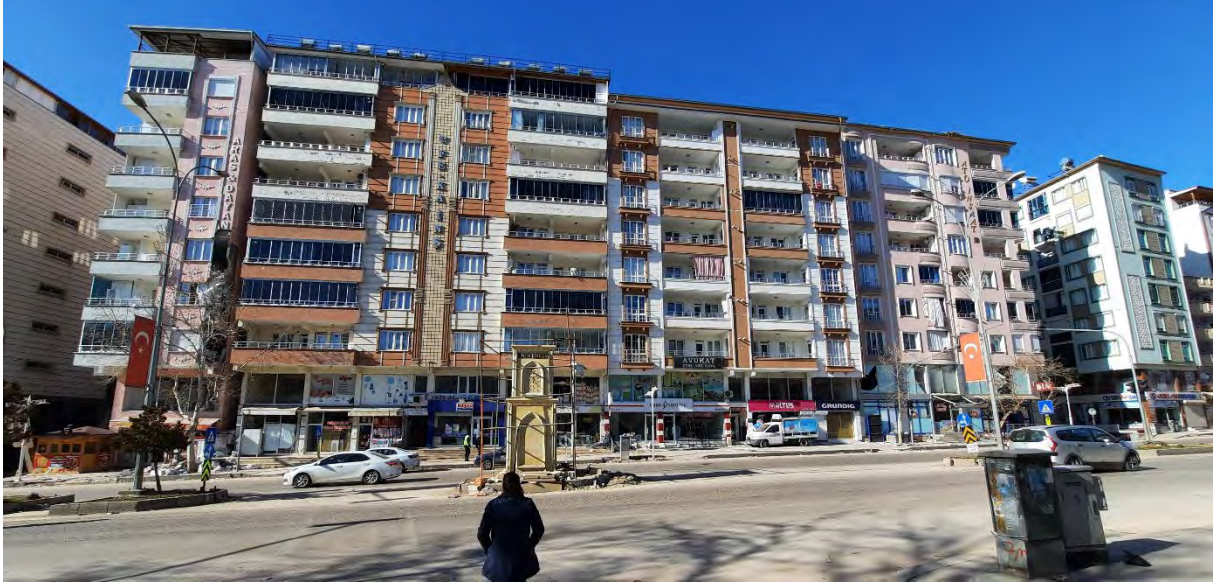
Pazarcık kent merkezi

Kentte Adıyaman Yolu olarak bilinen ana cadde üzerinde bitişik yapı düzeninde inşa edilmiş 6-8 katlı yapılarda, deprem sonrası yapı salınımları nedeniyle çekişleme etkisinin olduğu gözlemlenmiştir.

Bu yapıların giriş-zemin katlarındaki ticari faaliyetler nedeniyle kat yüksekliklerinin daha fazla olduğu bunun yapılarda kısa kolon ve yumuşak kat etkisi yarattığı görülmüştür.

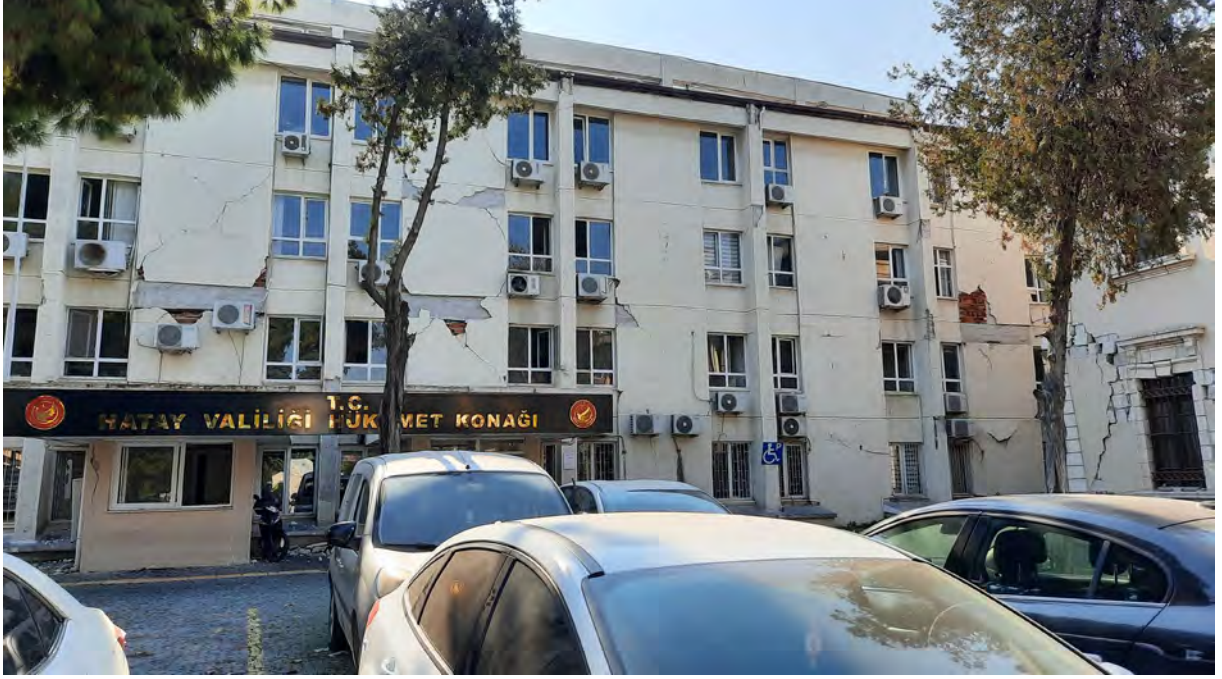
Hatay Valiliği Hükümet Konağı

Kentte kamu yapılarının da ağır hasar gördüğü, Hatay Valiliği'nin tescilli yapısının yanı sıra Hükümet Konağı betonarme binasının da ağır hasarlı olduğu gözlemlenmiştir. Betonarme yapının risk taşıdığına dair 2012 yılında bir inceleme yapıldığı bilgisi alınmıştır.
