tmmob
mimarlar
odası

6 ŞUBAT 2023 DEPREMLERİ TESPİT VE DEĞERLENDİRME RAPORU

23 ŞUBAT 2023

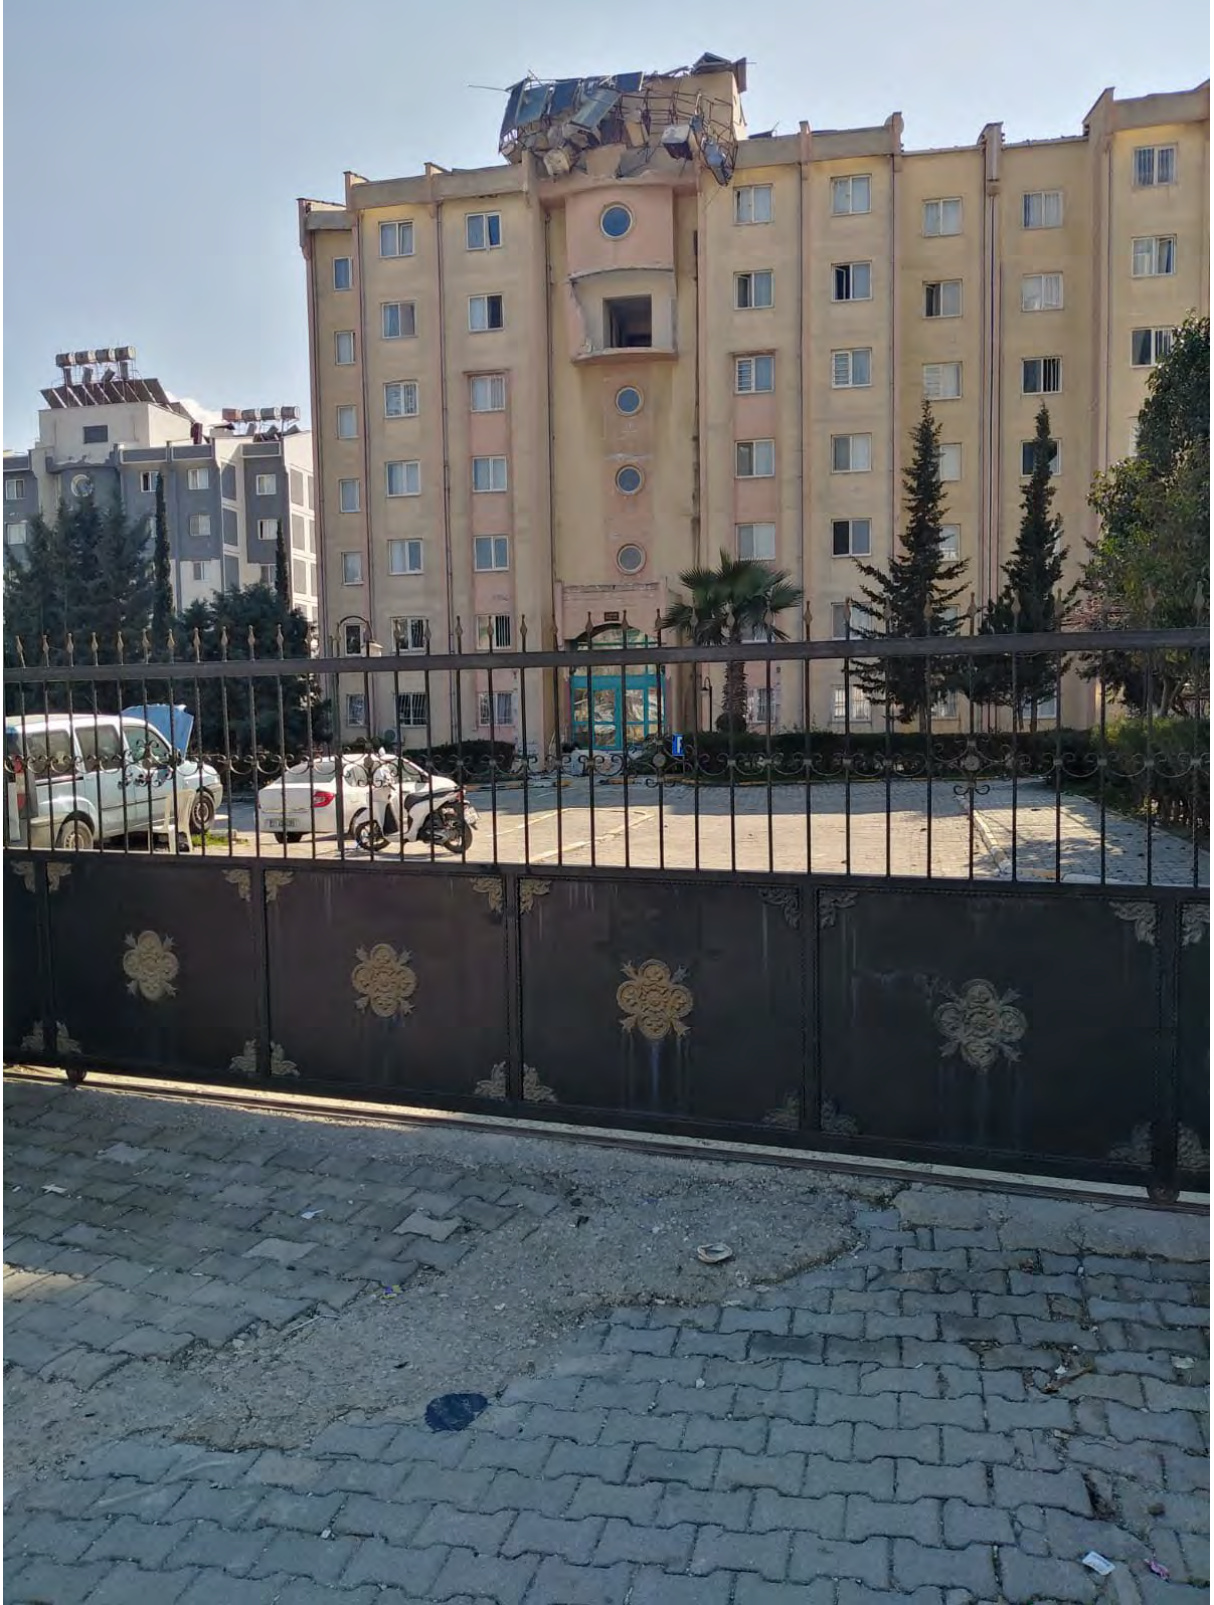
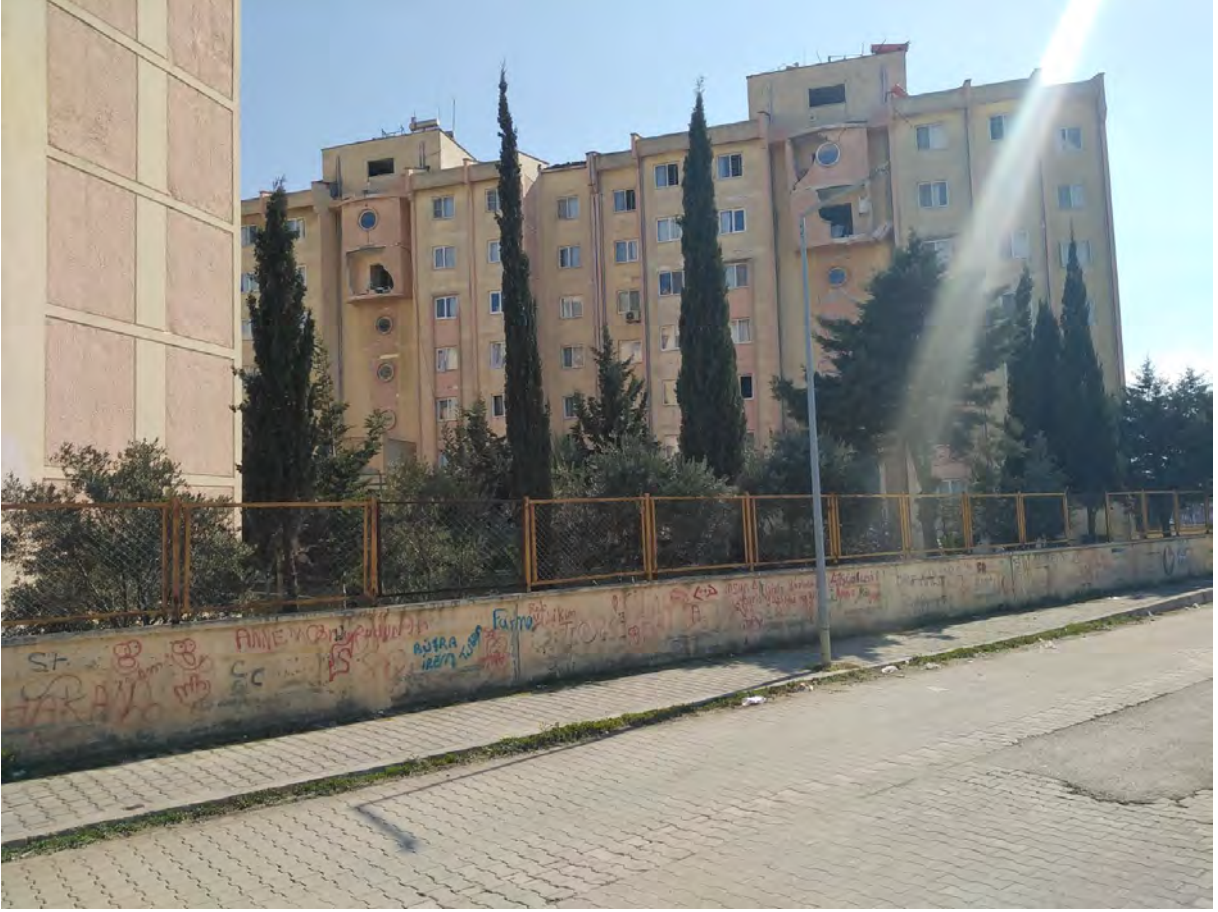
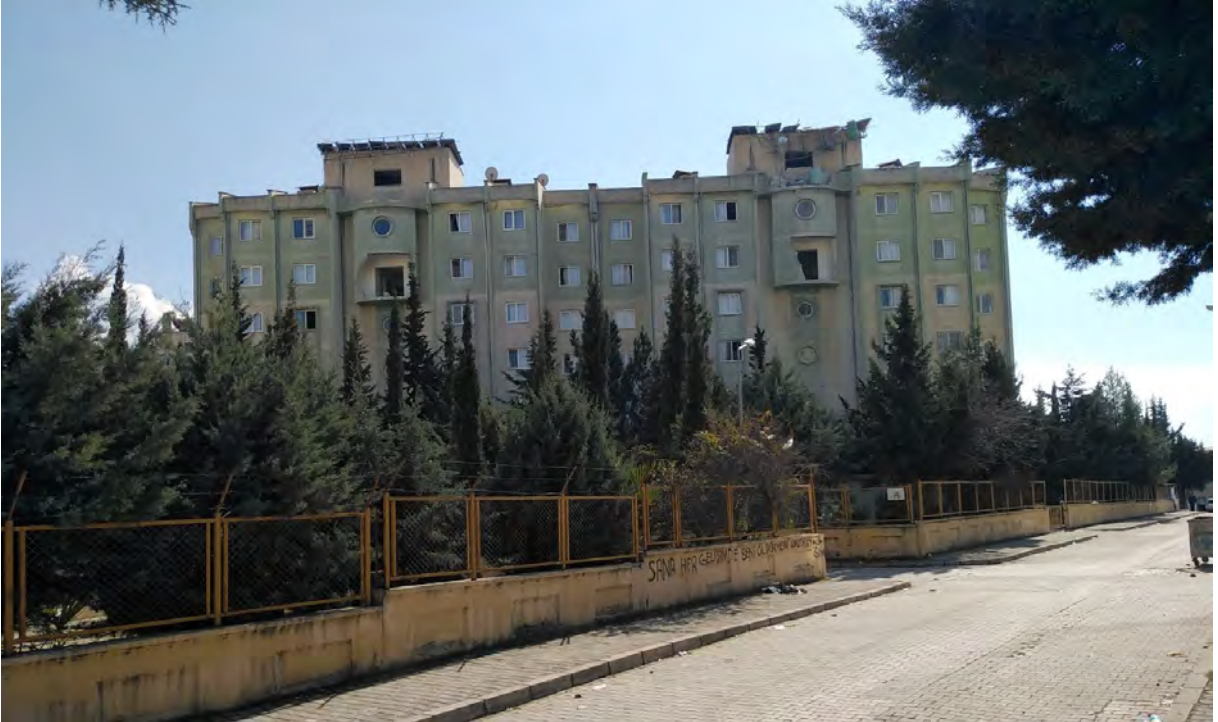
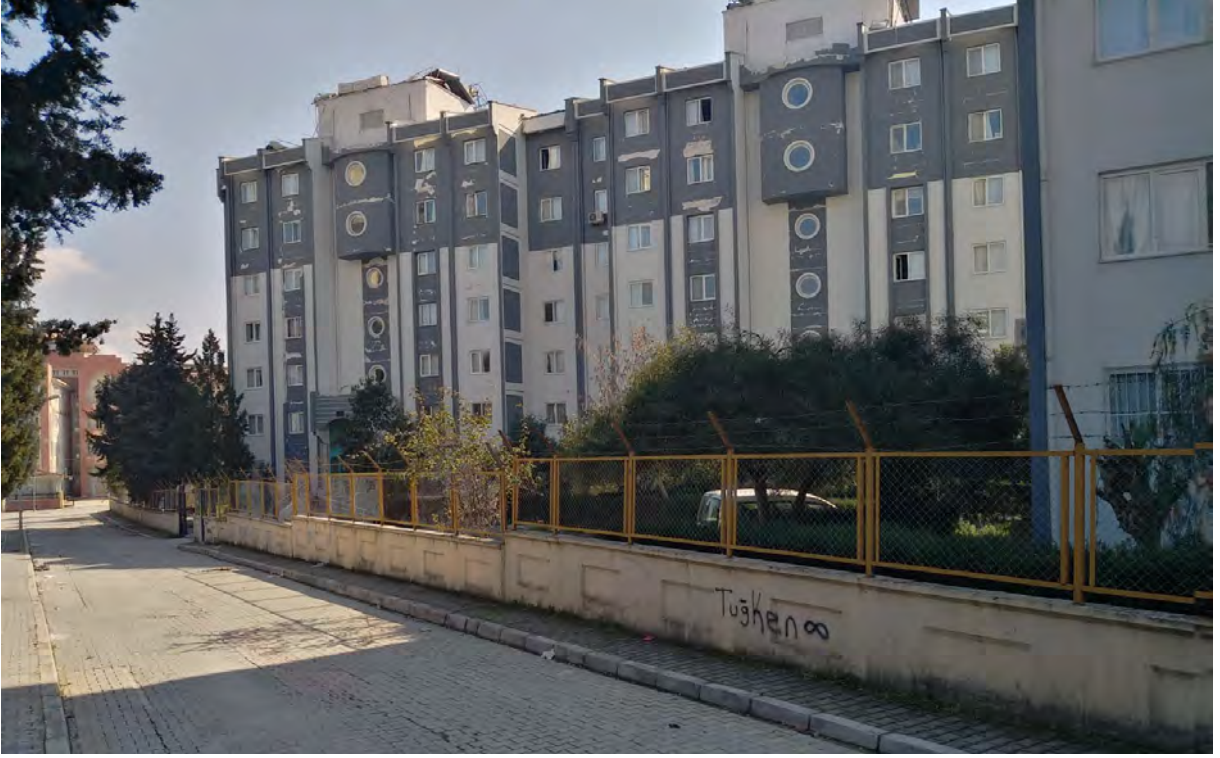
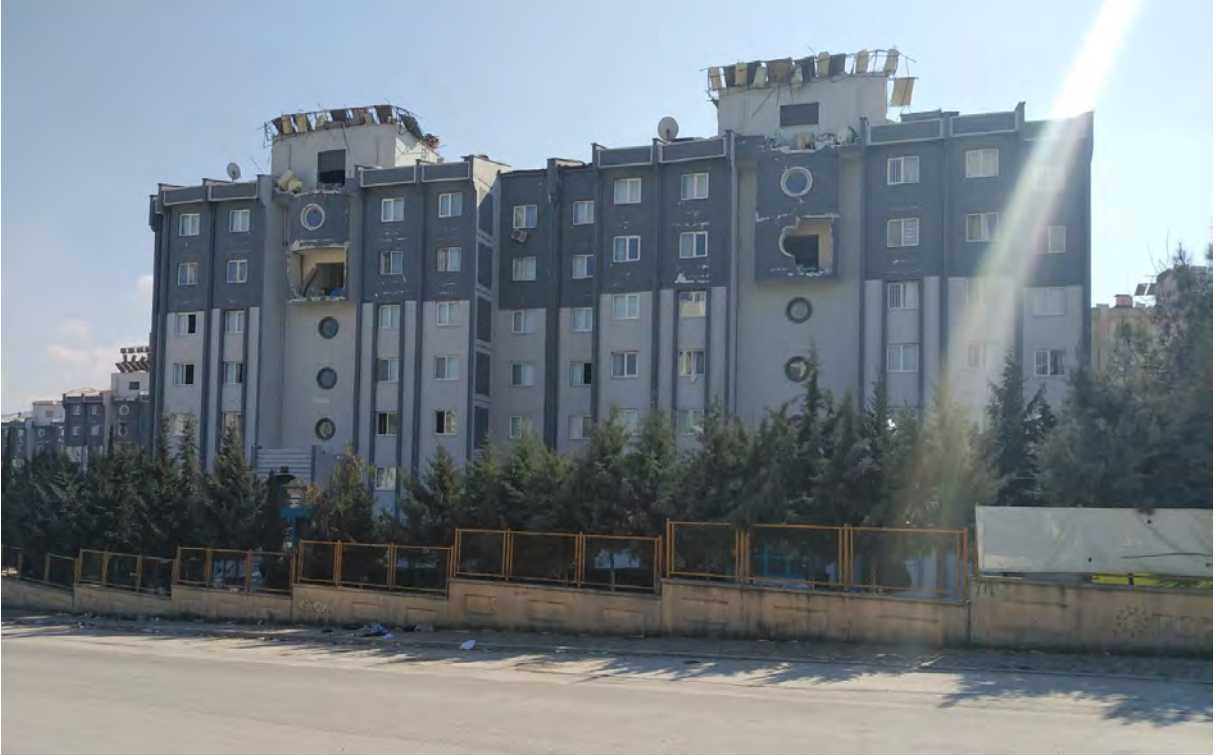
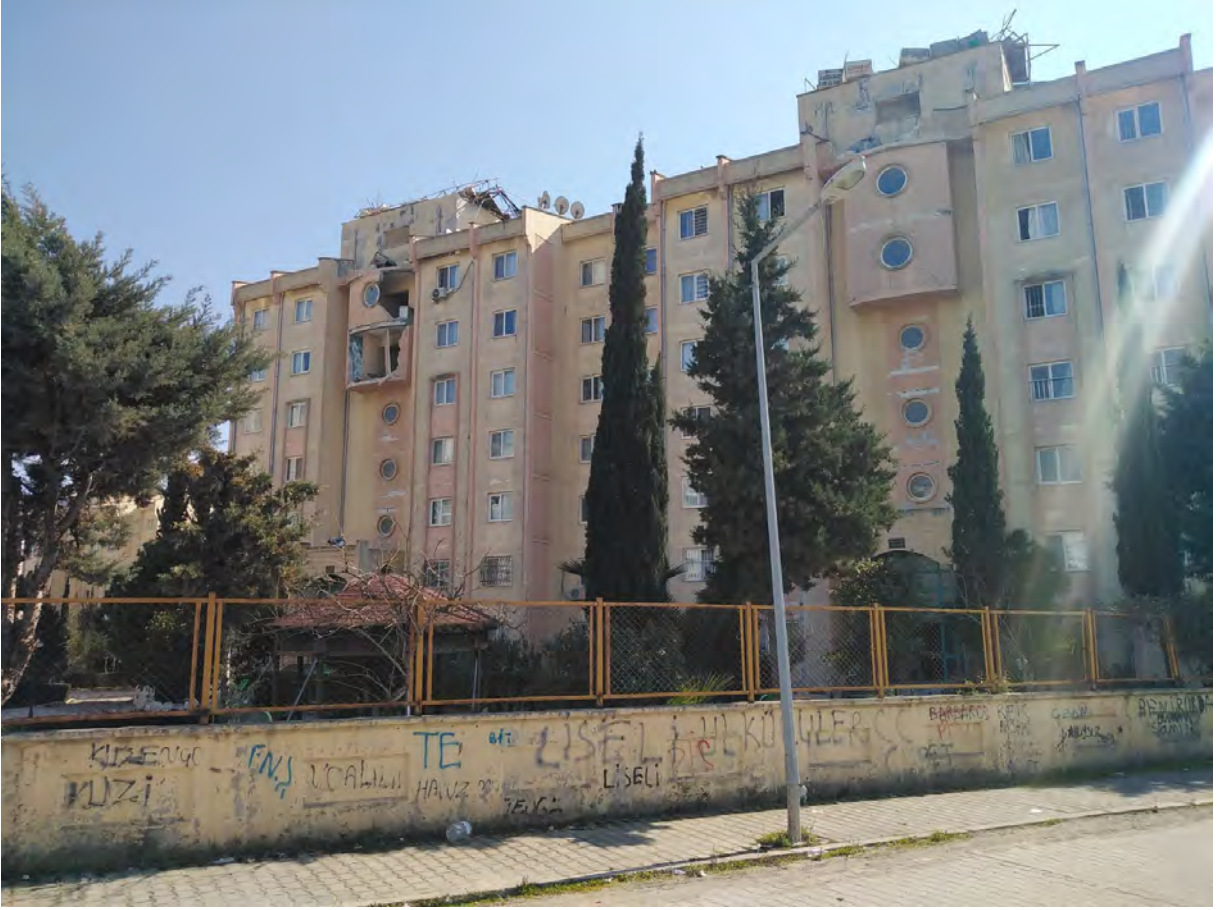
Hatay Altınçay Mahallesi TOKİ konutları

Hatay Altınçay Mahallesinde yer alan TOKİ konutlarının çatılarında kaymalar olduğu ve binalarda yapısal hasarlar olduğu görülmüş ancak bölgede inceleme yapılması güvenlik güçlerince engellenmiştir.

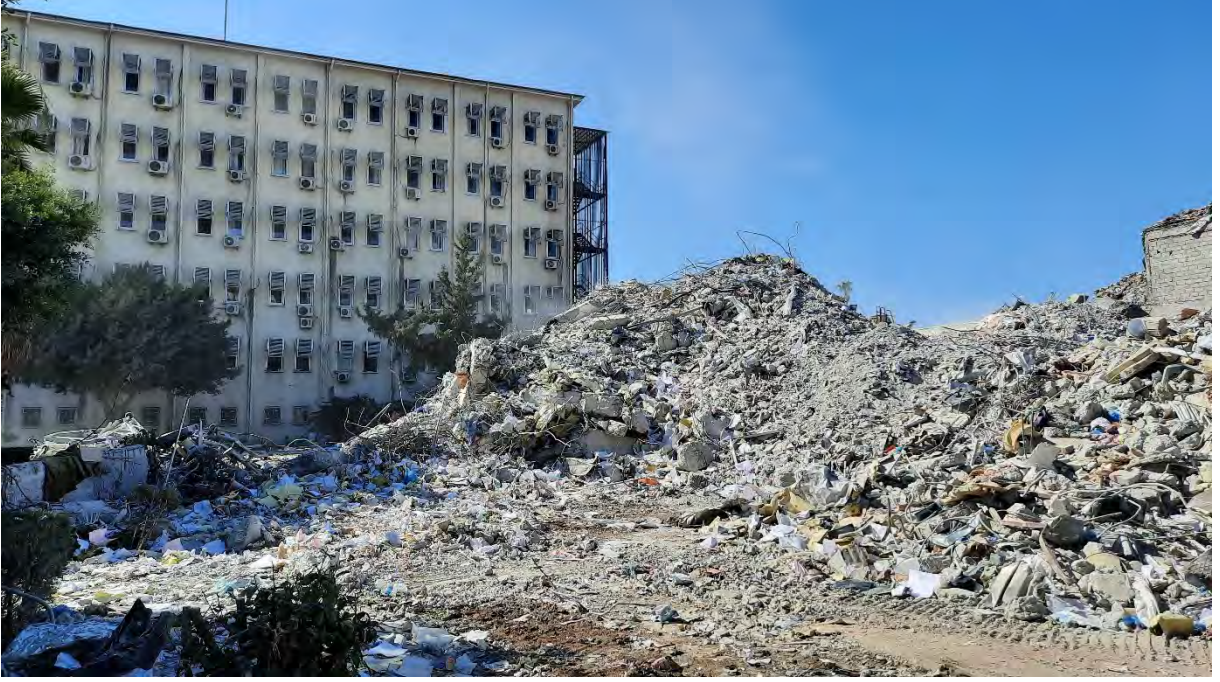
İskenderun Devlet Hastanesi içinde bulunan yaklaşık 150 hasta, sağlık çalışanı ve hasta refakatçileriyle birlikte yıkılmıştır. Binada 250-300 kişinin yaşamını yitirdiği belirtilmektedir. Hastane yapısının risk taşıdığına dair 2011 yılında bir inceleme yapıldığı bilgisi edinilmiştir.

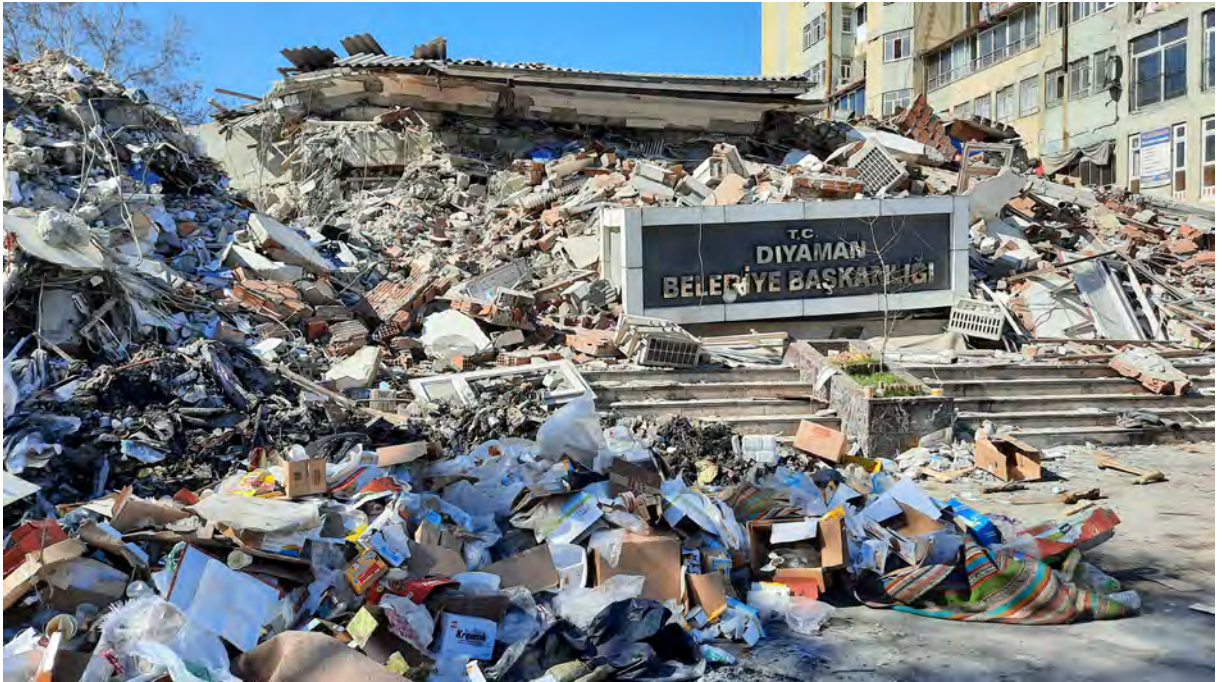
Adıyaman Belediye Başkanlığı Binası

Adıyaman'da kent merkezinde kamu yapıları ağır hasar görmüş veya yıkılmıştır. AFAD binası ve Adıyaman Belediye binası da yıkılmıştır.

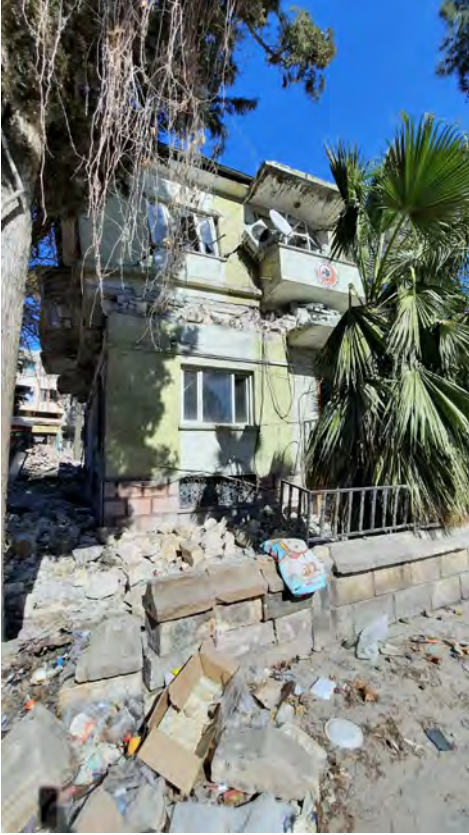
Adıyaman Orman Genel Müdürlüğü Lojman Binası

Kentte Orman Genel Müdürlüğü lojman yapısının ağır hasarlı olduğu görülmüştür.

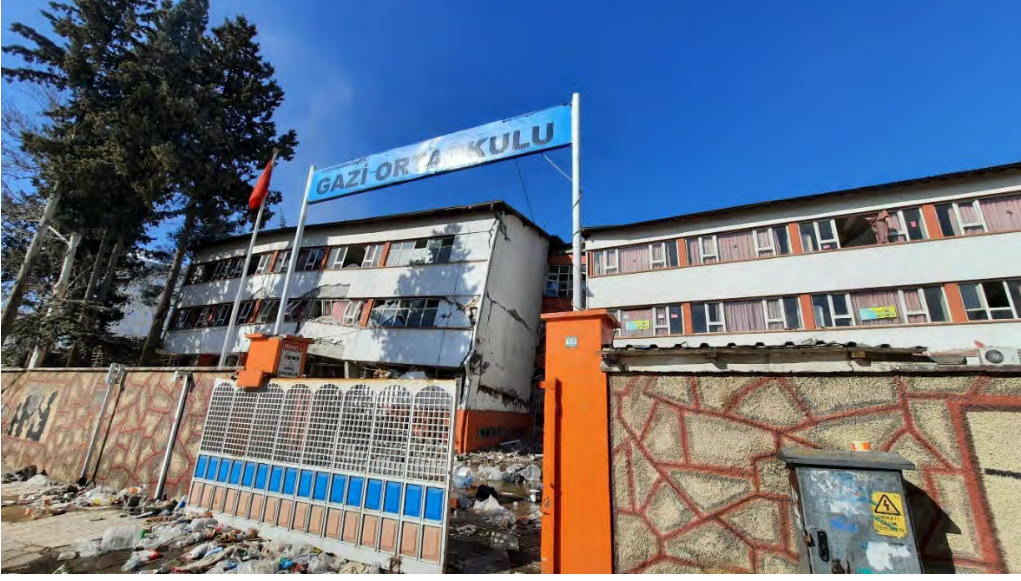
Kahramanmaraş Gazi Ortaokulu

Kentte Gazi Ortaokulu ağır hasar görmüştür.

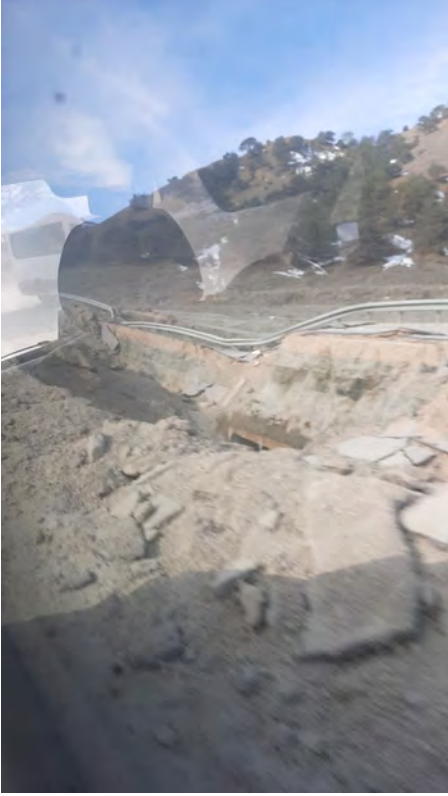
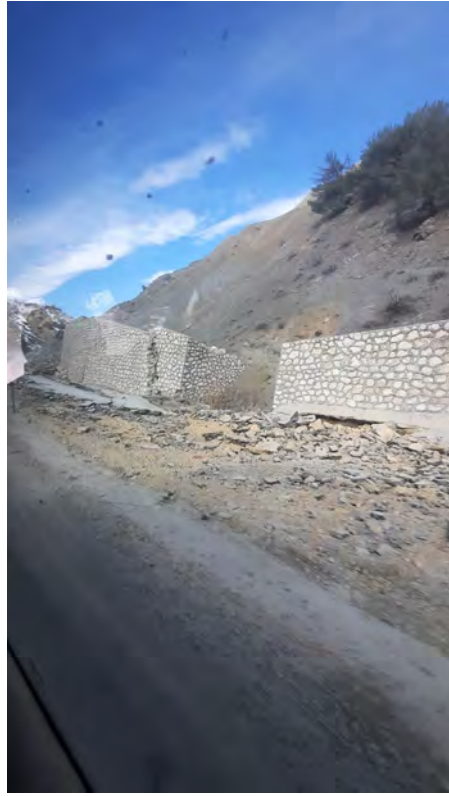
Kahramanmaraş-Malatya bölünmüş yol kayma ve çökmeler

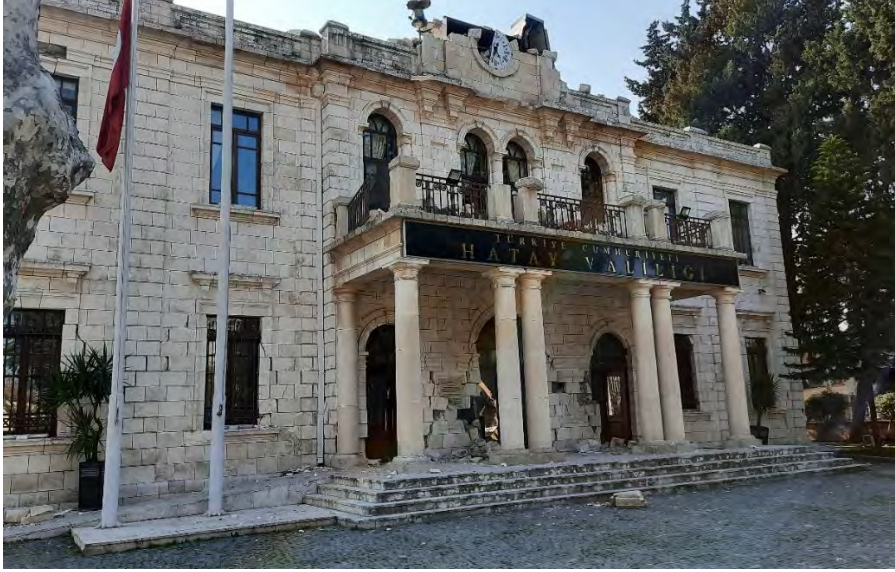
20 Şubat 2023 Hatay'da meydana gelen depremin ardından, ağır hasarlı olan Hükümet Konağı (Valilik) binasının yıkıldığı bilgisi alınmıştır. Ayrıca Kurtuluş Caddesi ve çevresindeki tarihî dokuda ağır hasarlı olan yapılar ve tescilli sivil mimarlık eserleri yıkılmıştır.

Hatay Hükümet Konağı (Valilik) 6 Şubat 2023 depremleri sonrası hasar

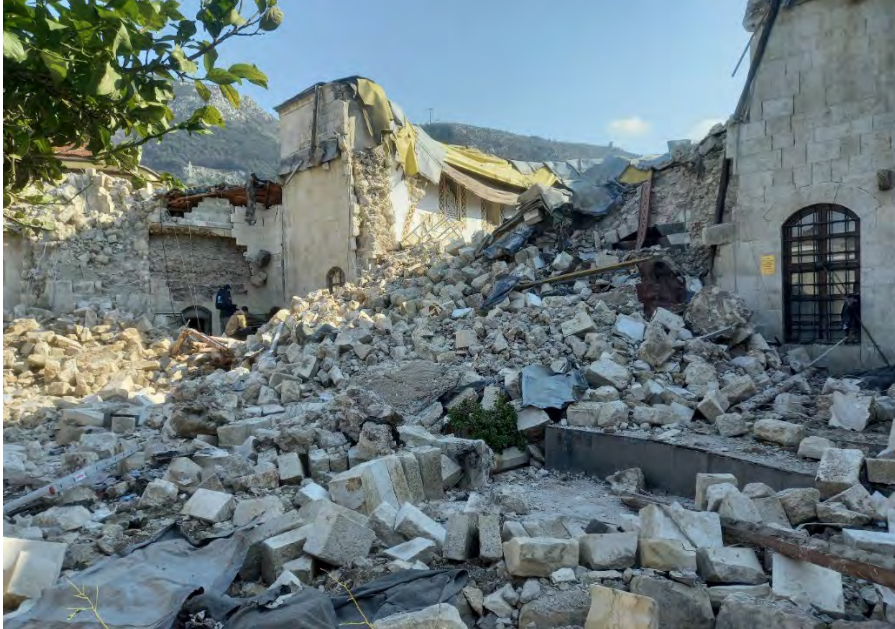
Hatay, Habib-i Neccar Camisi'nin 6 Şubat 2023 depremleri sonrası görünümü
(Fotoğraf: Doç. Dr. Koray Güler)

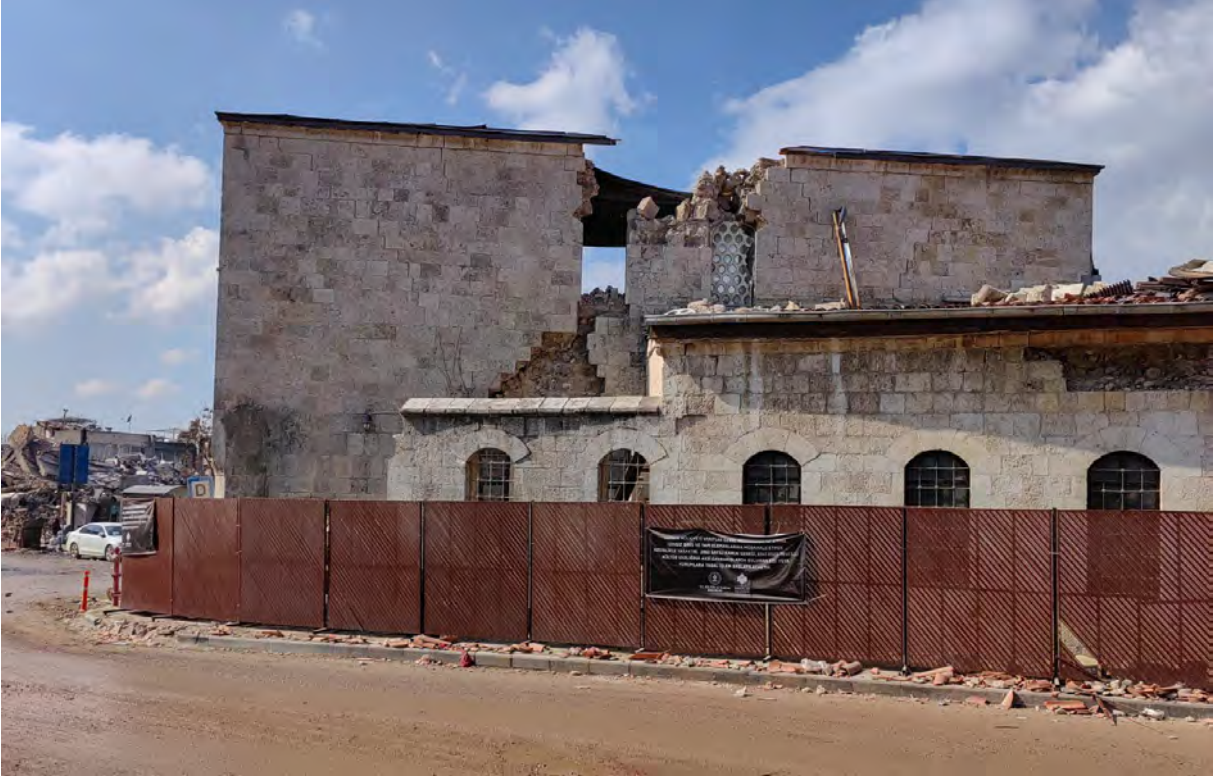
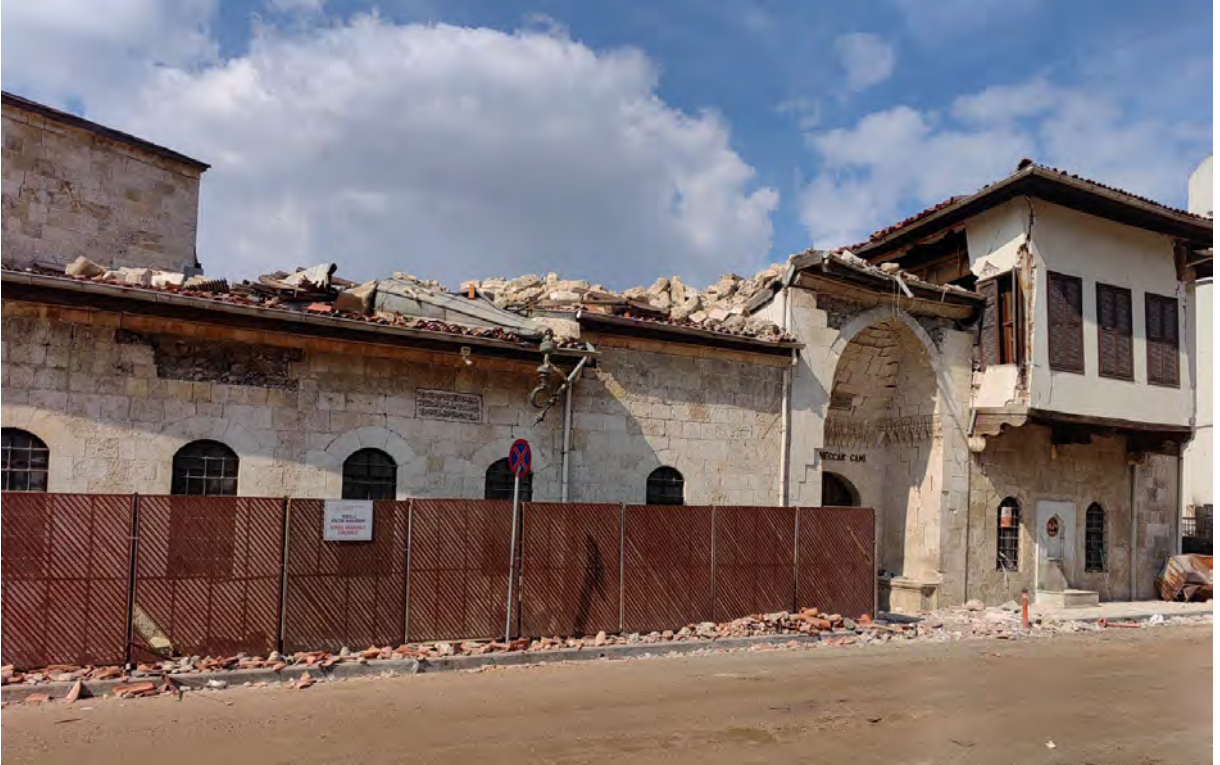
Hatay, Habib-i Neccar Camisi'nin 20 Şubat 2023 depremi sonrası görünümü

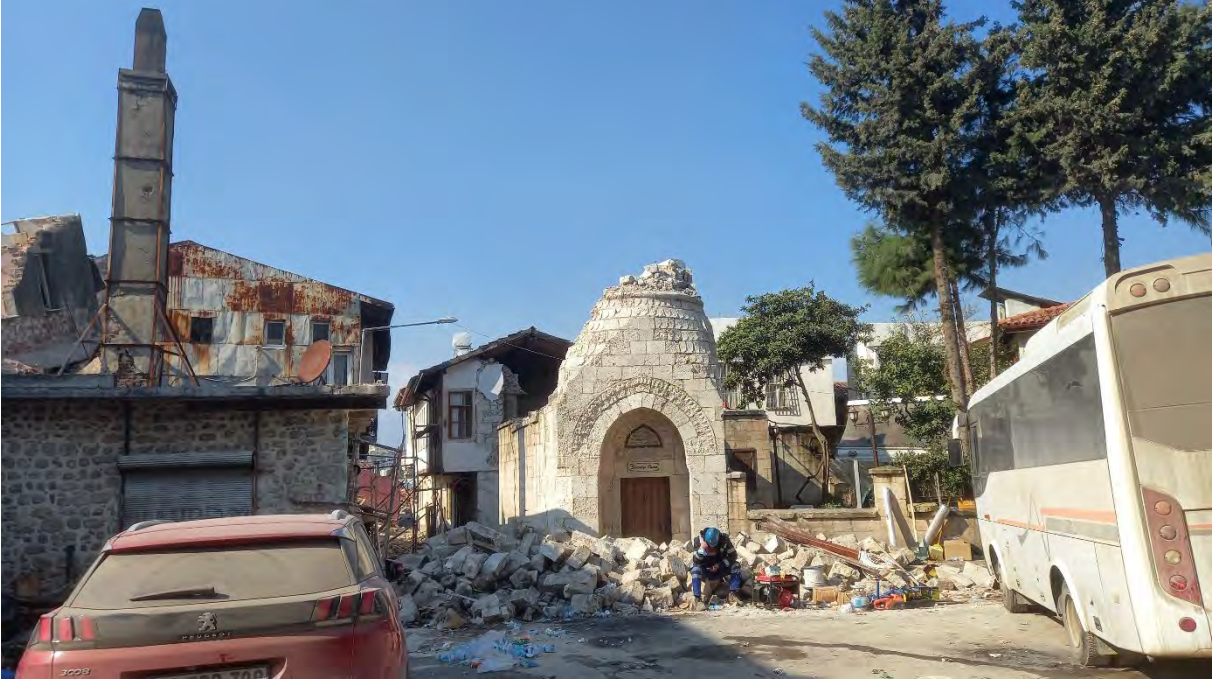
Hatay, Sarımiye Camisi'nin deprem sonrası görünümü (Fotoğraf: Doç. Dr. Koray Güler)

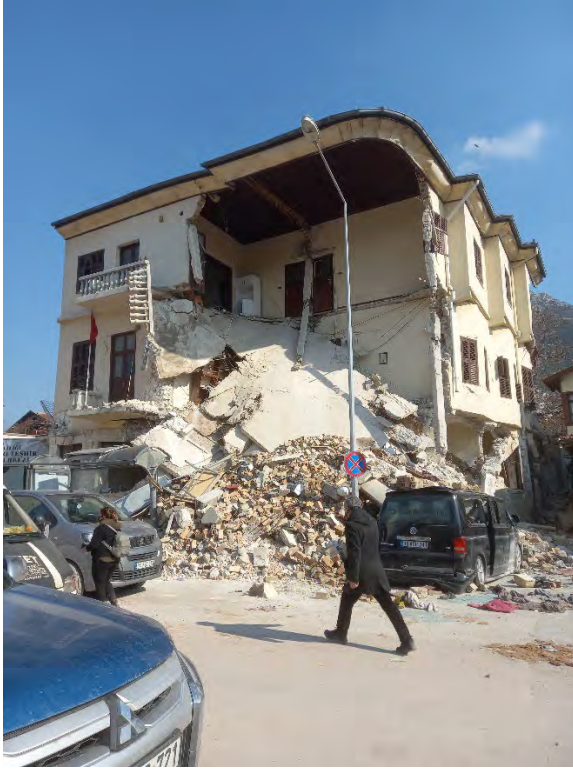
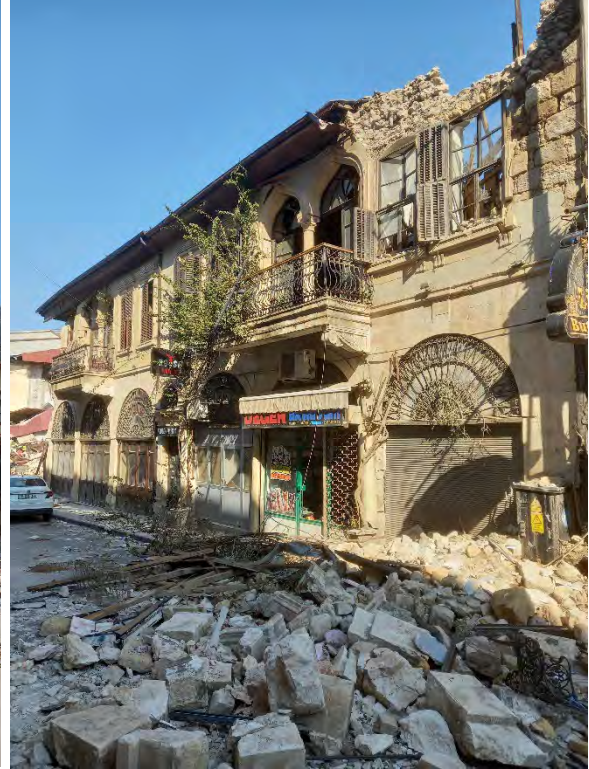
Antakya tarihî kent merkezinde yer alan sivil mimarlık eserlerinin 6 Şubat 2023 depremlerinden aldığı hasarlardan örnekler (Fotoğraf: Doç. Dr. Koray Güler)

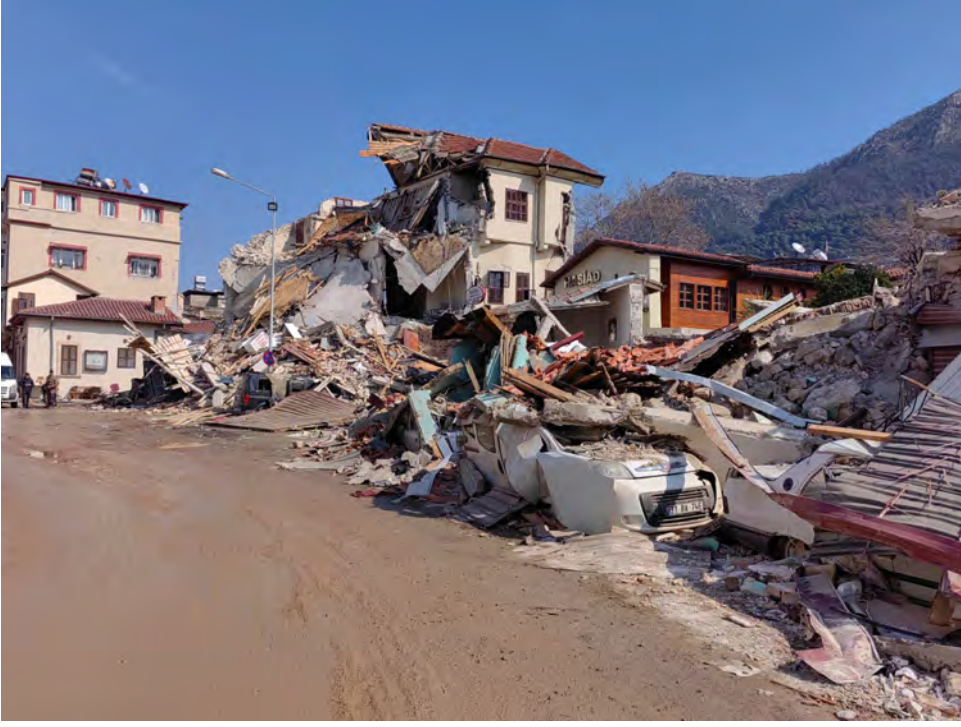
Antakya tarihî kent merkezinde yer alan sivil mimarlık eserlerinin 20 Şubat 2023 depreminden aldığı hasarlardan örnekler (Fotoğraf: Doç. Dr. Koray Güler)

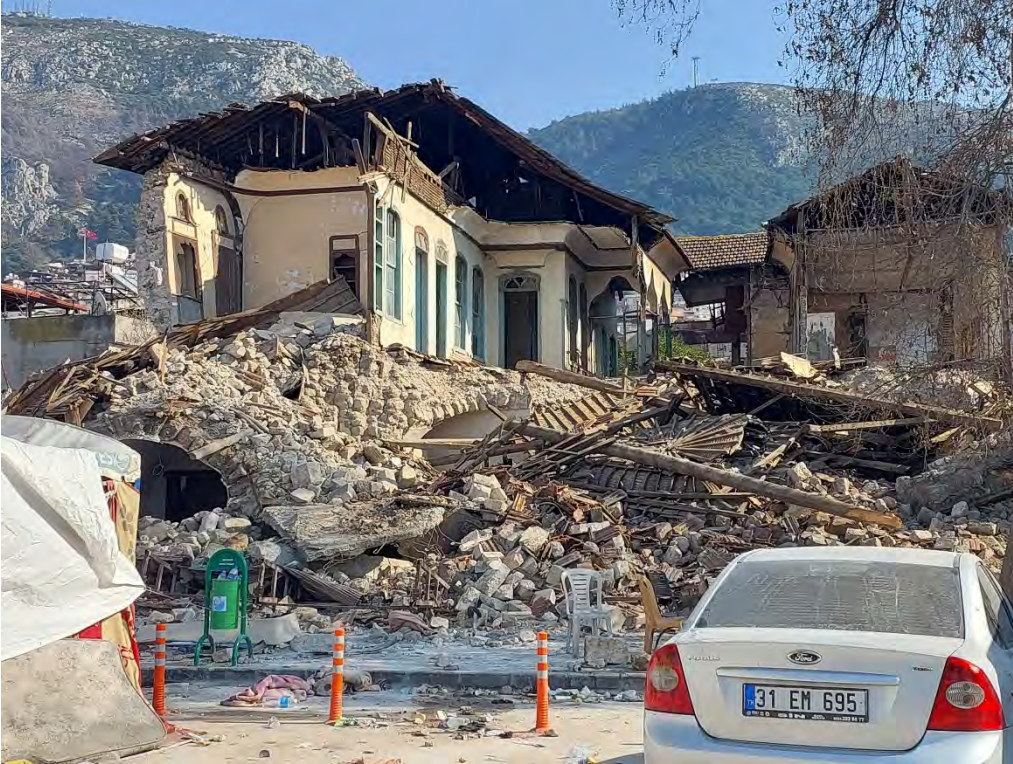
Antakya tarihî kent merkezinde yer alan sivil mimarlık eserlerinin 6 Şubat 2023 depremlerinden aldığı hasarlardan örnekler

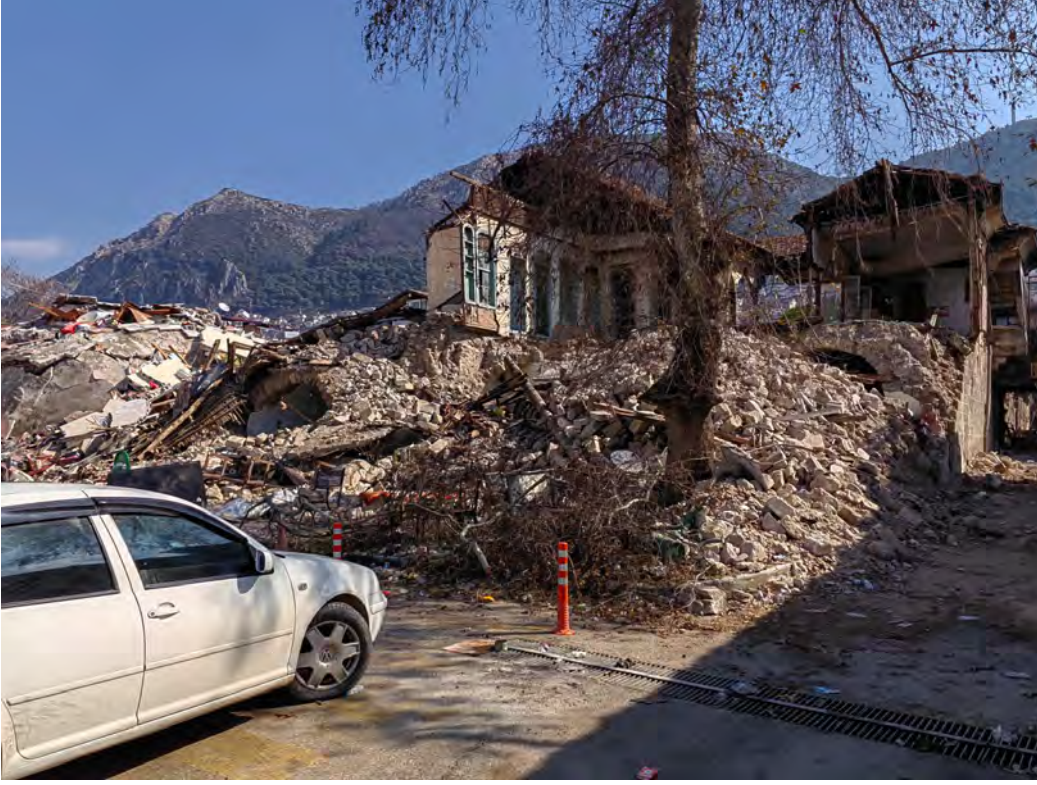
Antakya tarihî kent merkezinde yer alan sivil mimarlık eserlerinin 20 Şubat 2023 depreminden aldığı hasarlardan örnekler

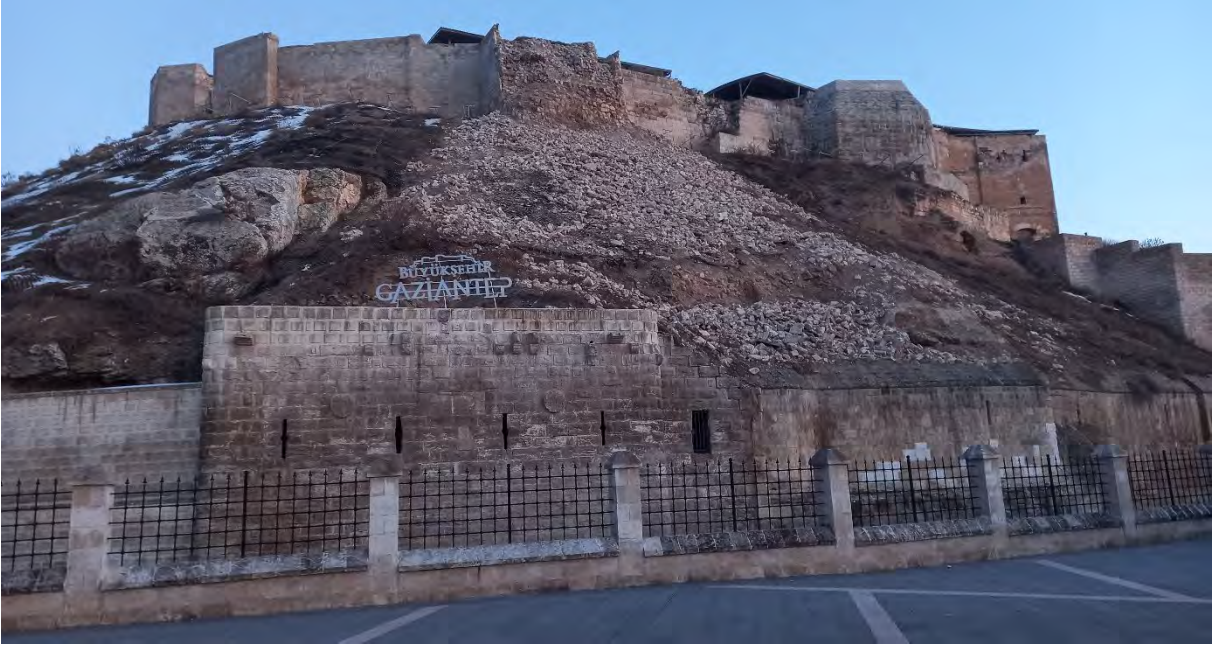
Gaziantep Kalesi'nin burçlarında strüktürel çatlaklar oluştuğu, sur duvarlarında ise yıkılan bölümler olduğu gözlenmiştir. Kalenin yakınında yer alan Şirvanlı Camisi'nin de minaresinin yıkıldığı ve beden duvarlarından bir bölümünün hasar aldığı tespit edilmiştir. Kurtuluş Camisi'nin de benzer şekilde kubbesinin ve minarelerinin yıkıldığı görülmüştür.

Gaziantep Kalesi'nde deprem sonrası gözlenen hasarlar (Fotoğraf: Doç. Dr. Koray Güler)

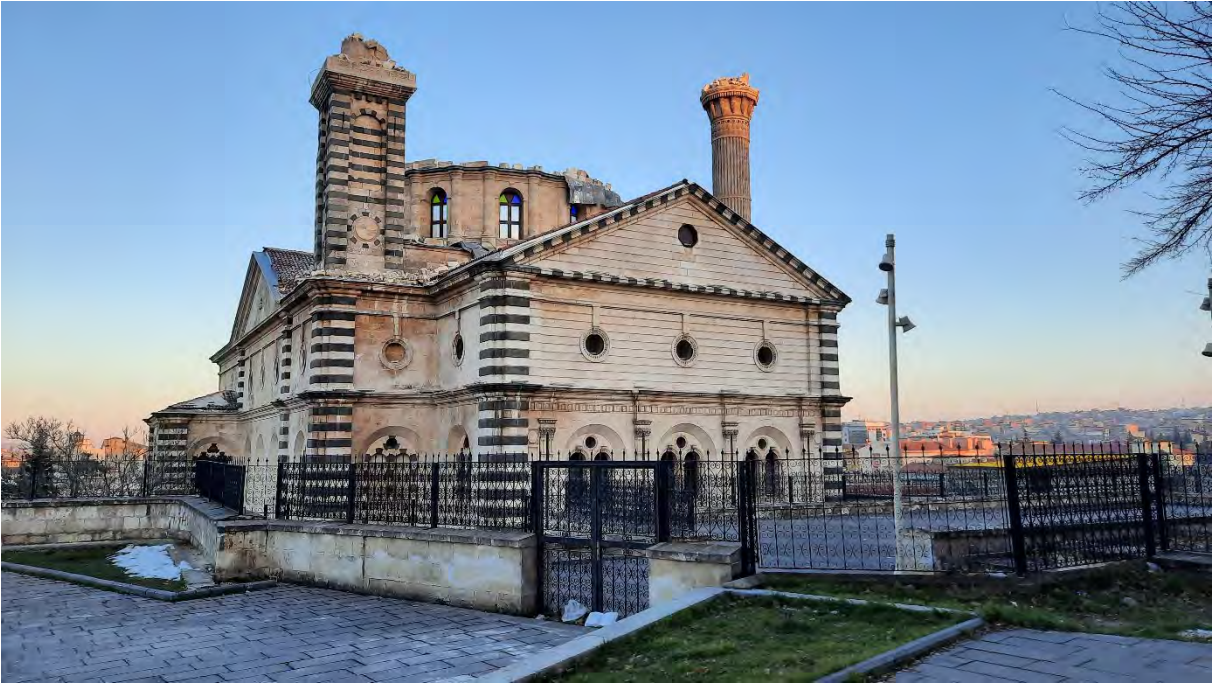
Kurtuluş Camisi'nde deprem sonrası gözlenen hasarlar

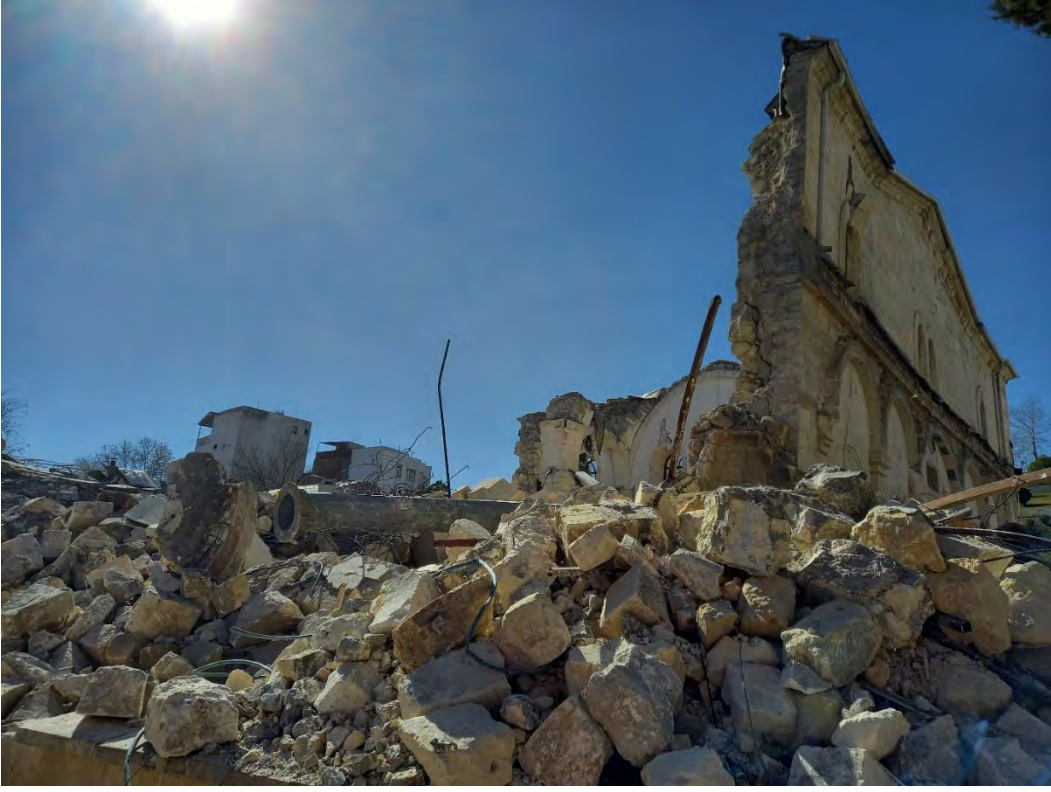
Adıyaman'da Ulu Camii, ağır hasar görmüş, yapının yalnızca iki beden duvarı ayakta kalmıştır. Benzer şekilde kent merkezinde yer alan Eski Saray Camisi'nin de ağır hasar gördüğü, minaresinin yıkıldığı anlaşılmıştır.

Adıyaman Ulu Camisi'nde deprem sonrası gözlenen hasarlar (Fotoğraf: Doç. Dr. Koray Güler)

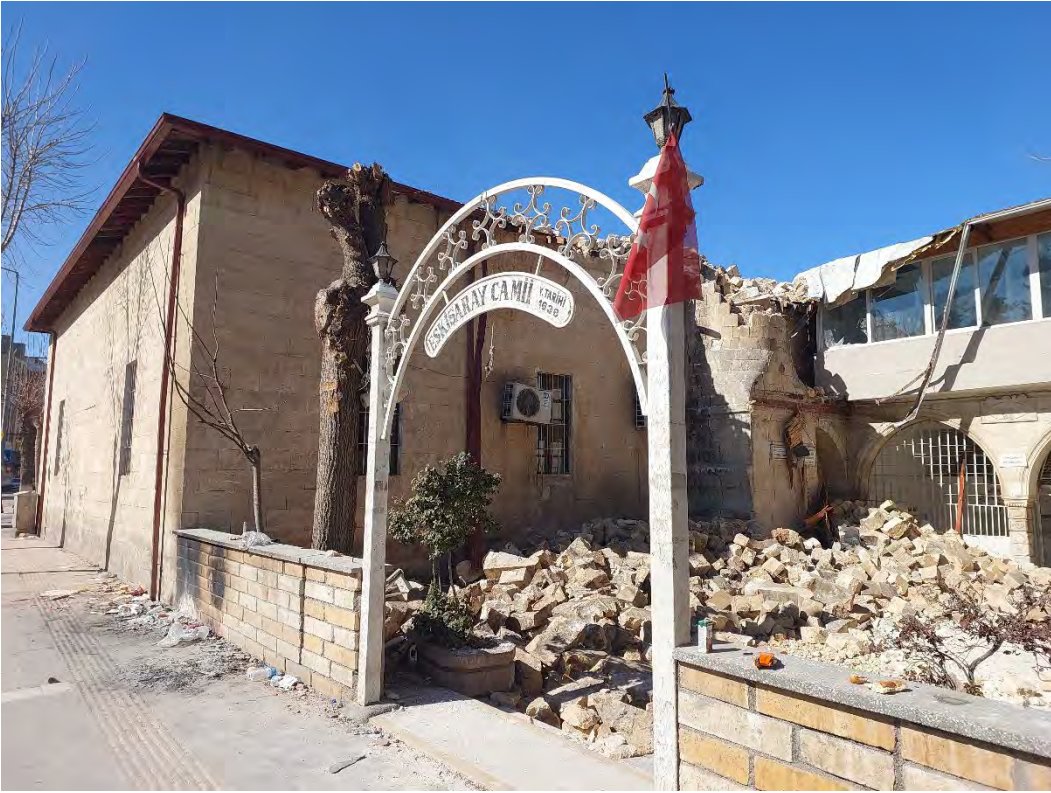
Adıyaman Eski Saray Camisi'nde deprem sonrası gözlenen hasarlar

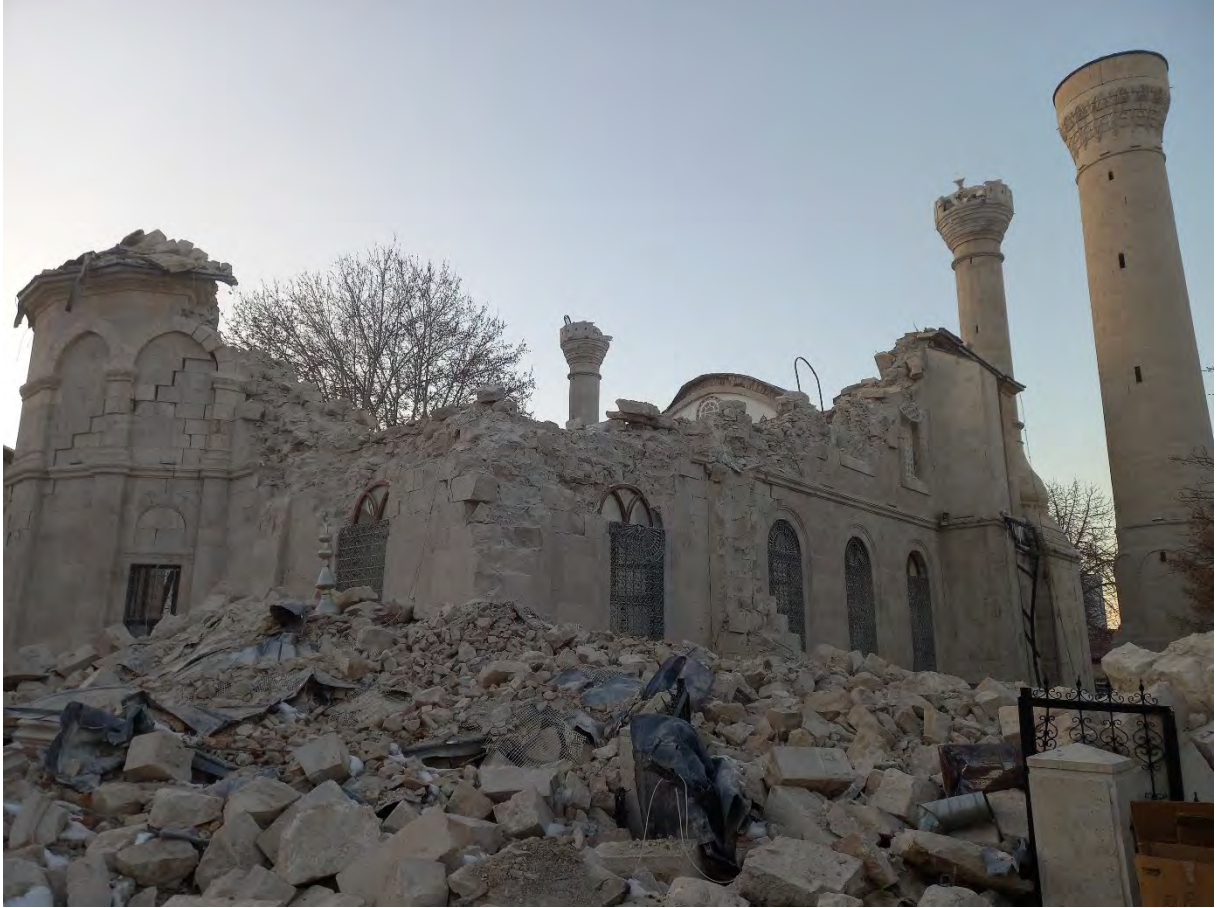
Malatya Ulu Camisi'nde deprem sonrası gözlenen hasarlar (Fotoğraf: Doç. Dr. Koray Güler)
