tmmob
mimarlar
odası

6 ŞUBAT 2023 DEPREMLERİ TESPİT VE DEĞERLENDİRME RAPORU

23 ŞUBAT 2023

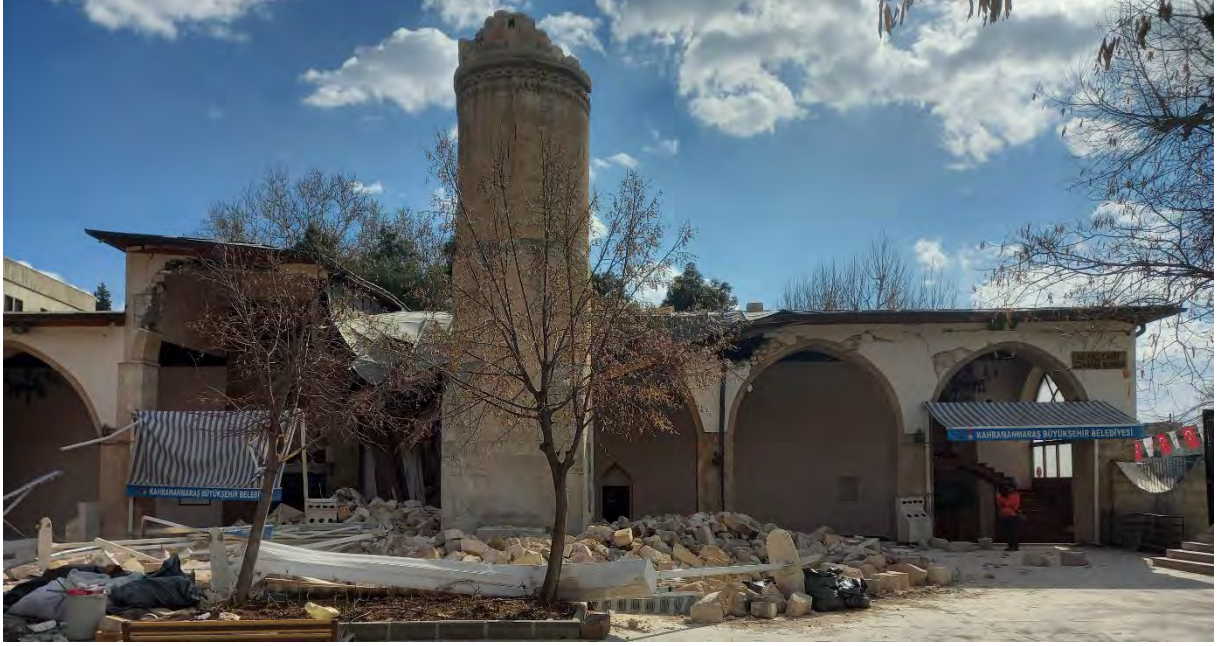
Kahramanmaraş Ulu Camisi'nin minaresi yıkılmış, son cemaat mahalli ağır hasar görmüştür. Benzer şekilde Arasa Camisi'nin de minaresinin yıkıldığı görülmüştür. Kent merkezindeki sivil mimarlık eserlerinde ve Kale'de de hasarlar olduğu tespit edilmiştir.

Kahramanmaraş Ulu Camisi'nde deprem sonrası gözlenen hasarlar
(Fotoğraf: Doç. Dr. Koray Güler)

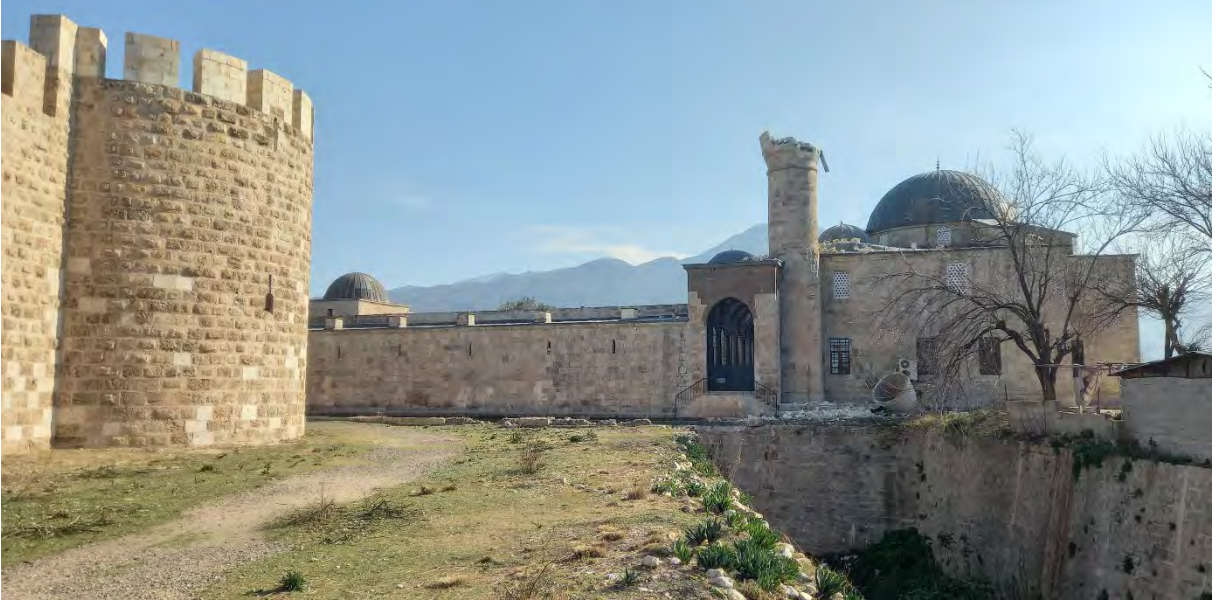
Payas'ta bir Mimar Sinan eseri olan Sokollu Külliyesi'nde ise caminin minaresi yıkılmıştır. Kalede hasar görülmemiştir. Kervansaray bölümünde ise revak kubbelerinde önceki restorasyon uygulamalarında dikiş yapıldığı anlaşılan bölümlerde strüktürel çatlakların ve sıva dökülmelerinin olduğu gözlenmiştir.

Payas Sokollu Camisi'nde deprem sonrası gözlenen hasarlar (Fotoğraf: Doç. Dr. Koray Güler)

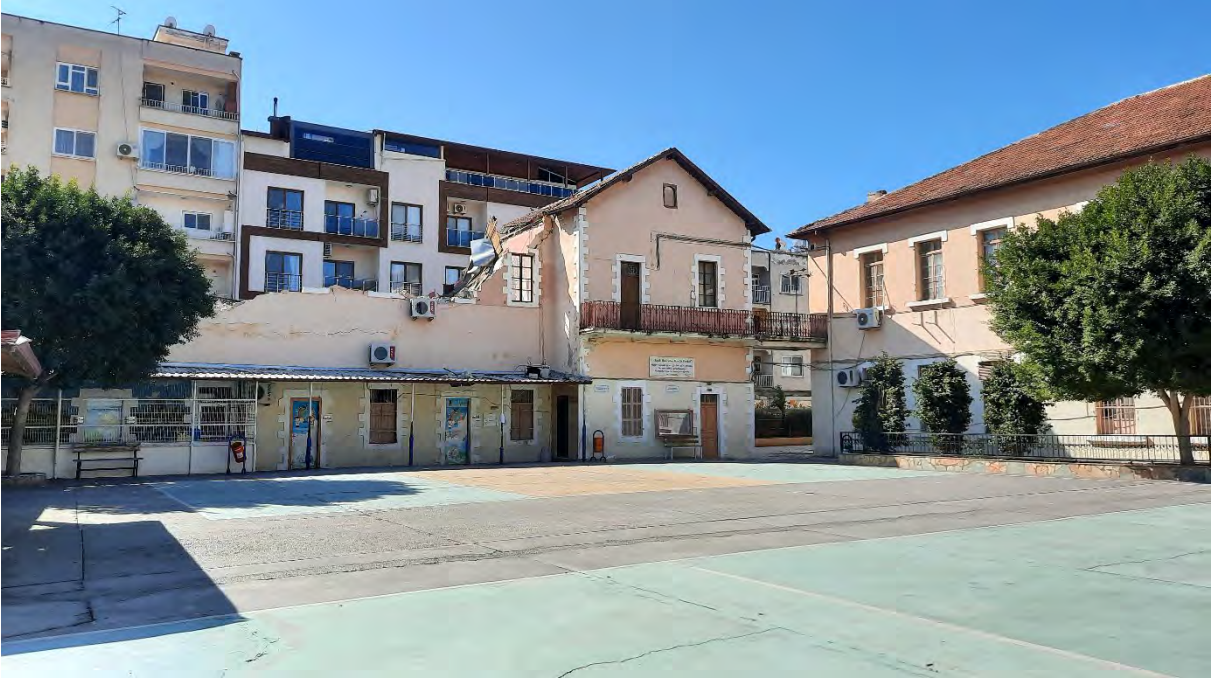
İskenderun'da Mithatpaşa Ortaokulu olarak kullanılmakta olan eski Fransız Elçiliği binasında kısmi yıkılmalar mevcut. Günümüzde halen aktif olarak kullanılan Latin Katolik Kilisesi büyük ölçüde yıkılmış, Ortodoks Kilisesi ise ağır hasar almıştır.

İskenderun Mithatpaşa Ortaokulu olarak kullanılmakta olan eski Fransız Elçiliği deprem sonrası hasar durumu

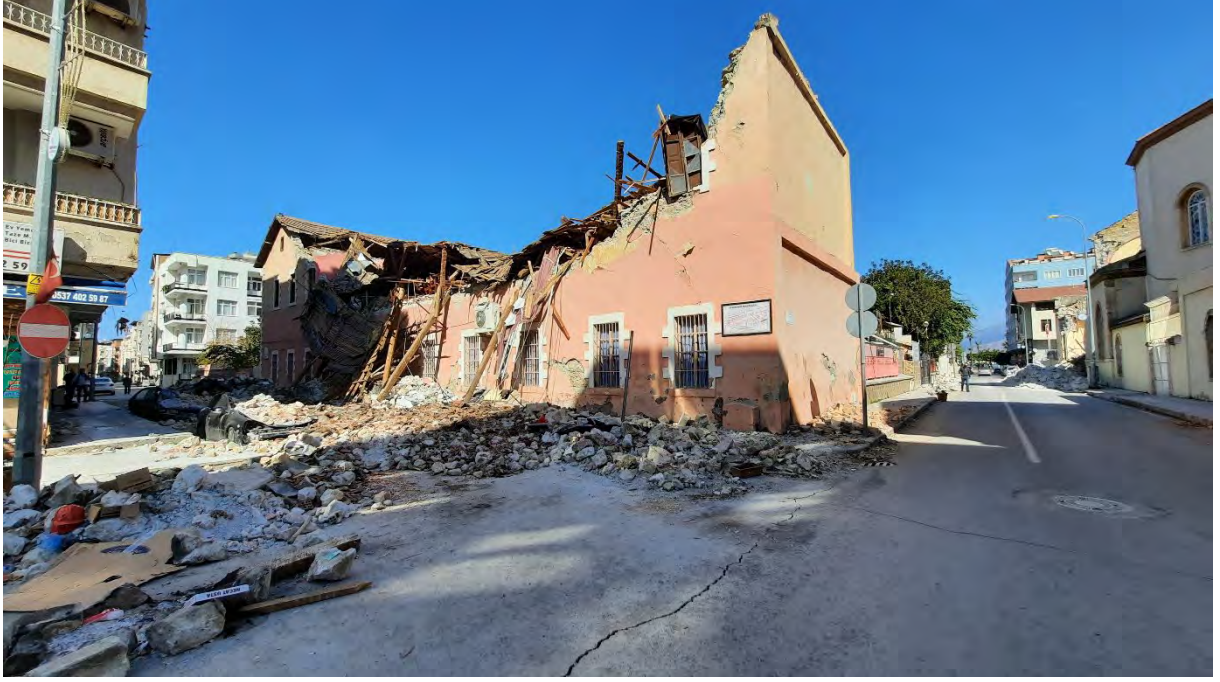
İskenderun Mithatpaşa Ortaokulu olarak kullanılmakta olan eski Fransız Elçiliği deprem sonrası hasar durumu

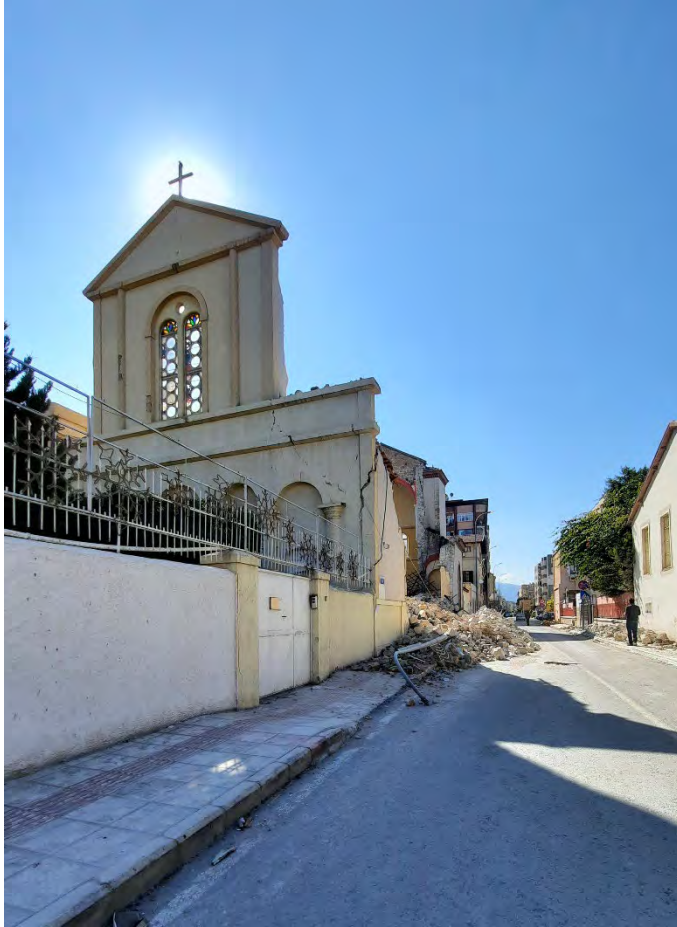
İskenderun Latin Katolik Kilisesi deprem sonrası hasar durumu

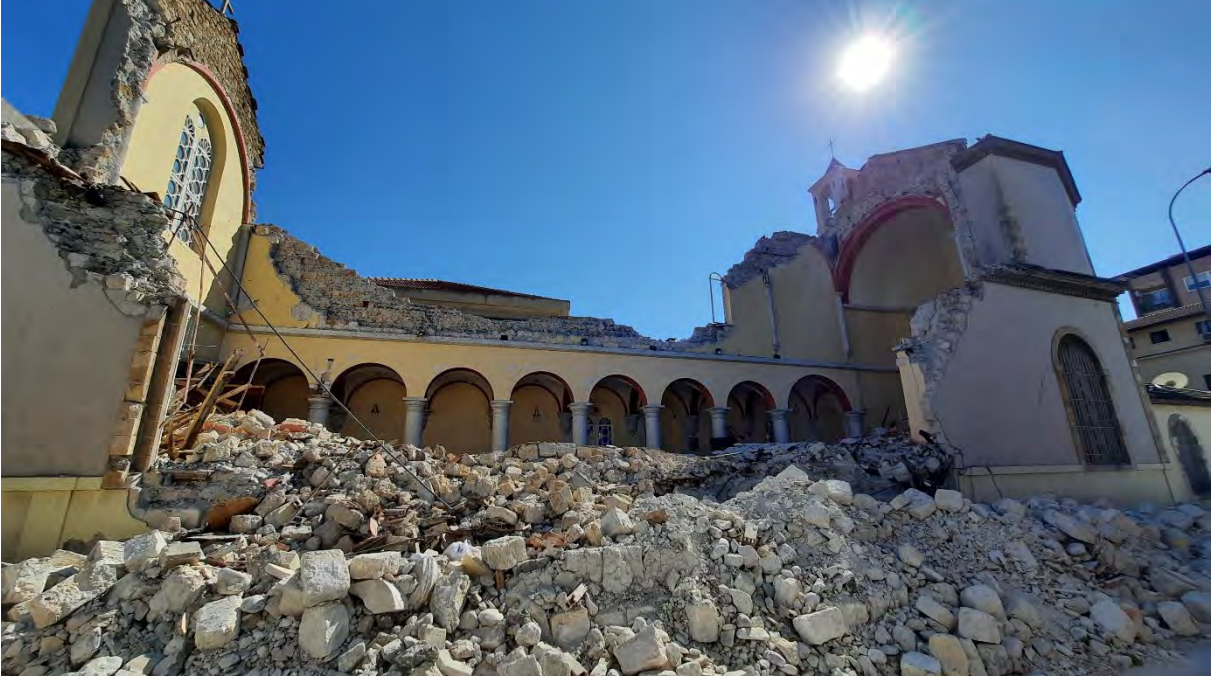
İskenderun Latin Katolik Kilisesi deprem sonrası hasar durumu

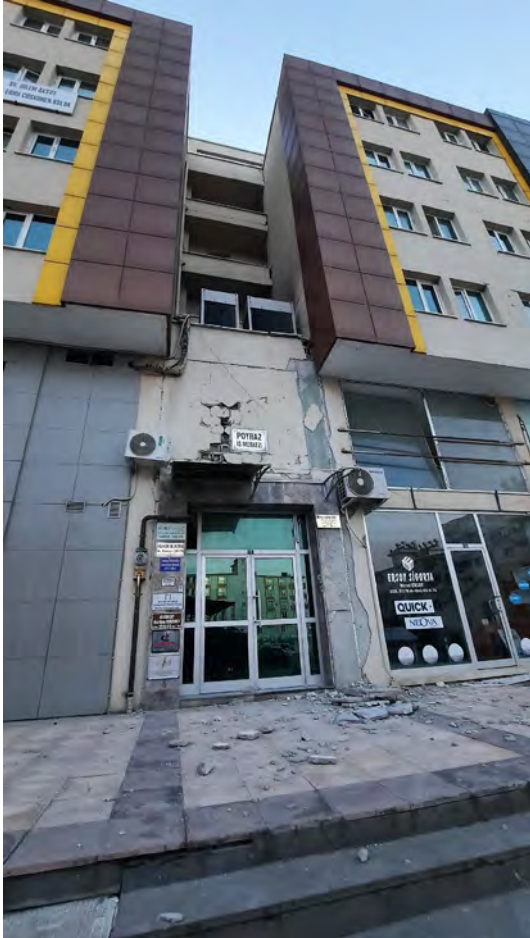
Mimarlar Odası Osmaniye Temsilciliği'nin bulunduğu İş Merkezi yapısı

Mimarlar Odası Osmaniye Temsilciliğinin bulunduğu Poyraz İş Merkezinin 2010 sonrası inşa edildiği bilgisi alınmıştır. Binada yapısal hasarlar olduğu gözlemlenmiştir ancak hasar tespiti yapılmadığından incelenememiştir.

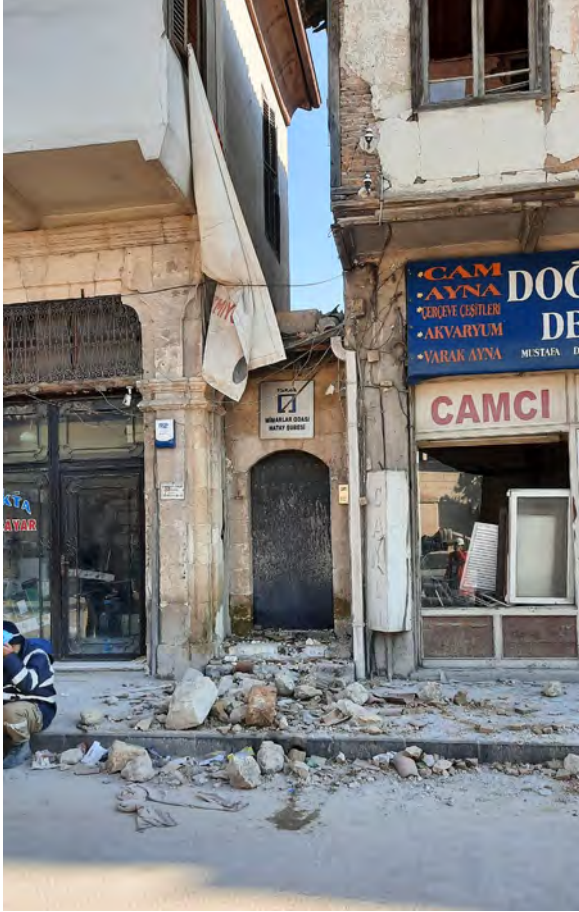
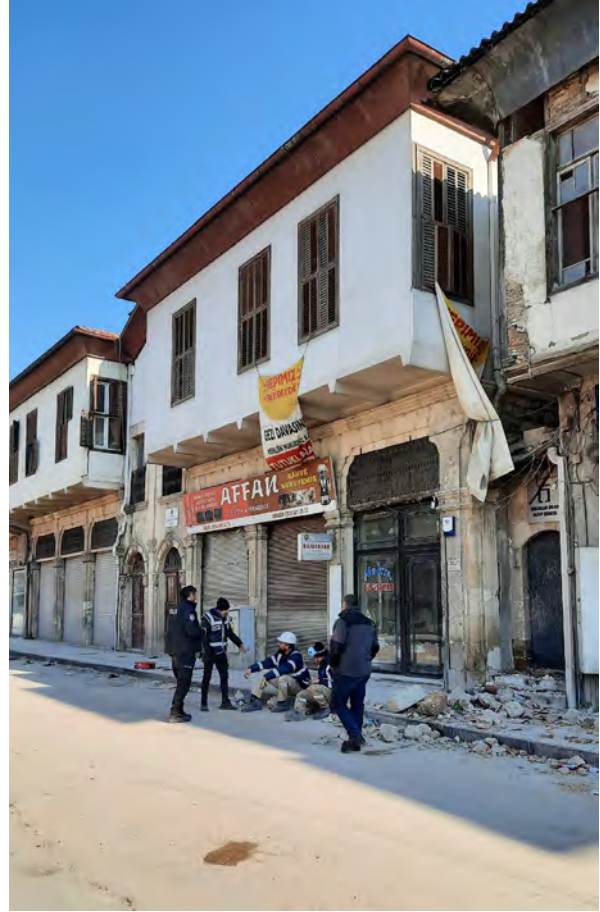
Mimarlar Odası Hatay Şubesi Tescilli Tarihi Yapı

Mimarlar Odası Hatay Şubesi'nin faaliyet gösterdiği mülkiyeti Odamıza ait tescilli yapıda yapılan gözlemlerde hasar görülmemekle birlikte yapının yanındaki ve bulunduğu sokaktaki yapılarda ağır hasar bulunmaktadır. Ayrıca 20 Şubat 2023 tarihinde Hatay'da yaşanan deprem sonrası yeniden değerlendirme yapılmasına ihtiyaç bulunmaktadır.

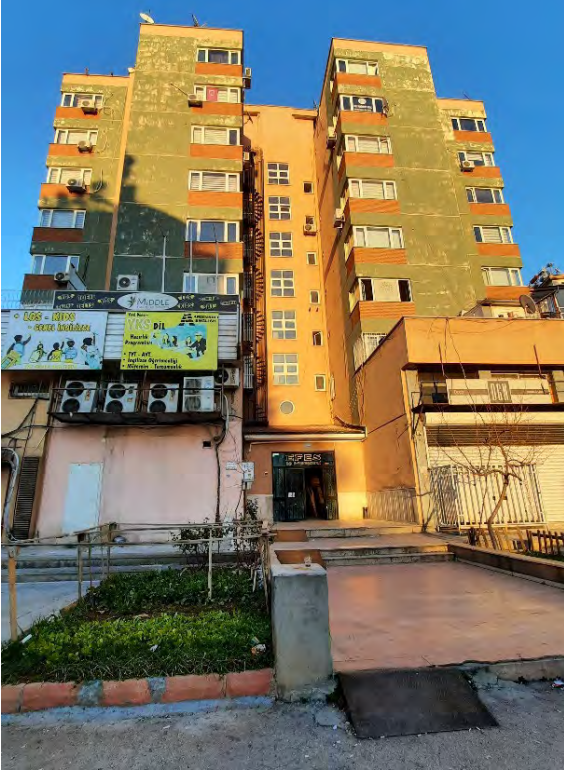
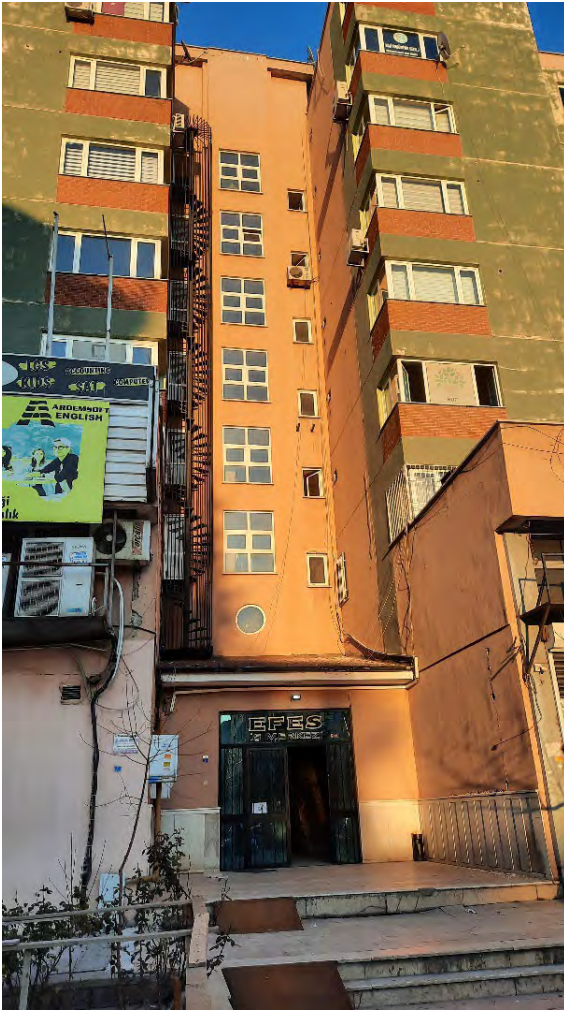
Mimarlar Odası Gaziantep Şubesi'nin bulunduğu İş Merkezi yapısı

Mimarlar Odası Gaziantep Şubesi'nin bulunduğu, 2002 yılında inşaatı tamamlanan Efes İş Merkezinde yapısal hasarlar olduğu gözlemlenmiştir ancak hasar tespiti yapılmadığından bina incelenememiştir.

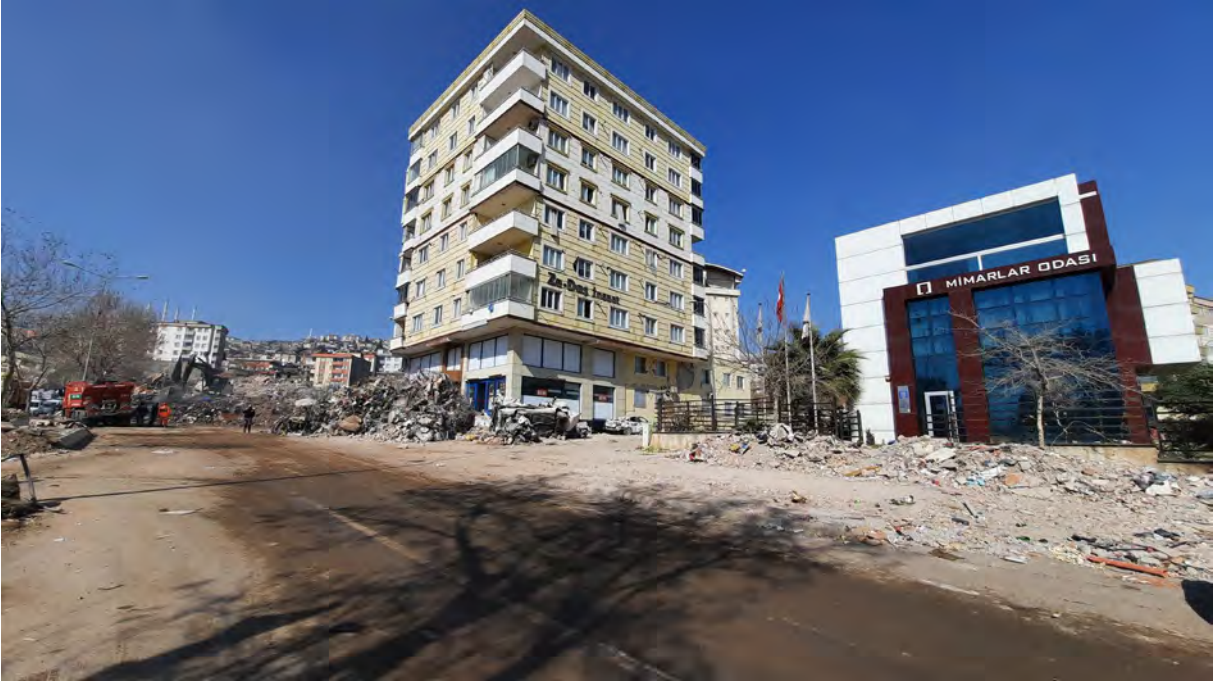
Mimarlar Odası Kahramanmaraş Şubesi Binası

Mimarlar Odası Kahramanmaraş Şubesi'nin faaliyet gösterdiği mülkiyeti Odamıza ait yapının hasar görmediği tespit edilmiştir.

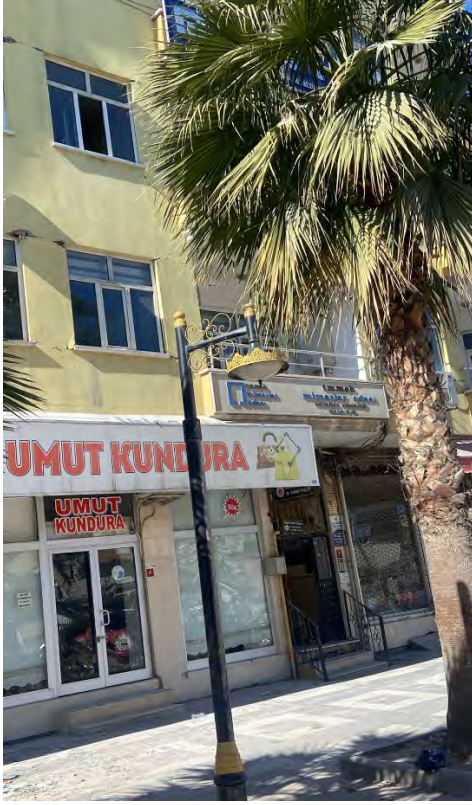
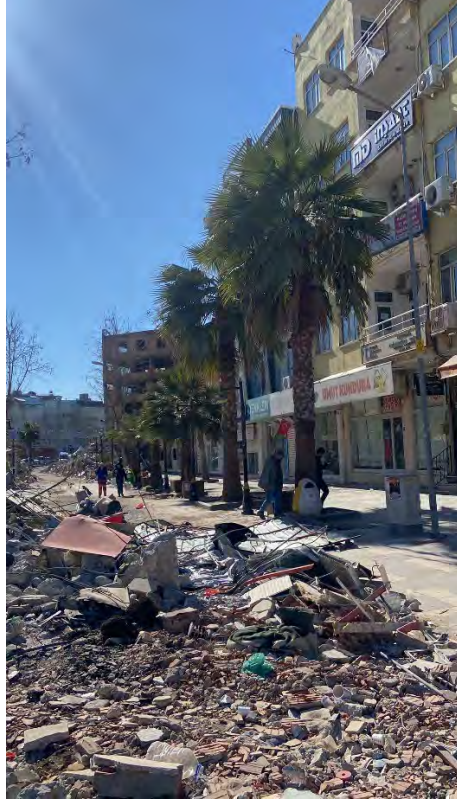
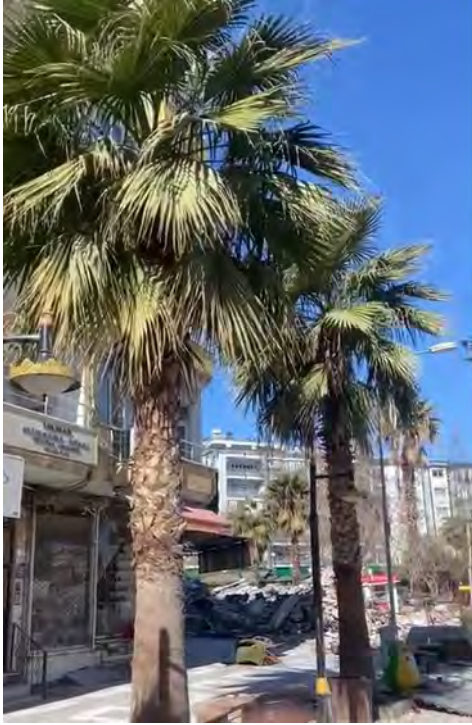
Mimarlar Odası Adıyaman Temsilciliği'nin bulunduğu yapı

Mimarlar Odası Adıyaman Temsilciliği'nin faaliyet gösterdiği binada yapısal hasarlar gözlenmektedir, ağır hasarlı olduğu düşünülen yapıda hasar tespiti yapılmadığından bina incelenememiştir.

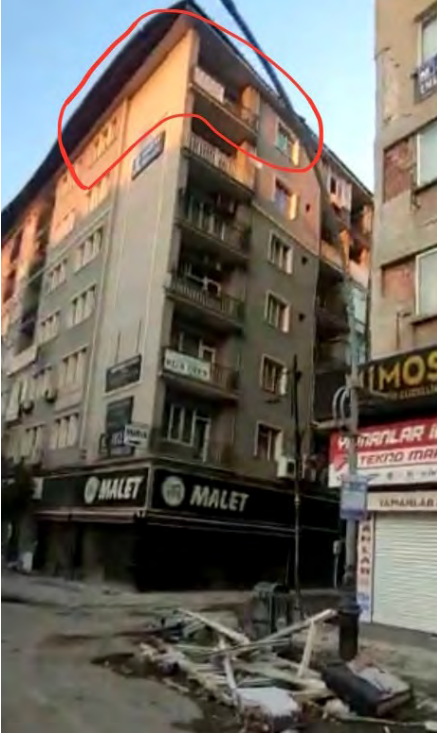
Mimarlar Odası Malatya Şubesi

Mimarlar Odası Malatya Şubesi'nin faaliyet gösterdiği binanın ağır hasarlı olması nedeniyle yapı detaylı incelenememiştir.

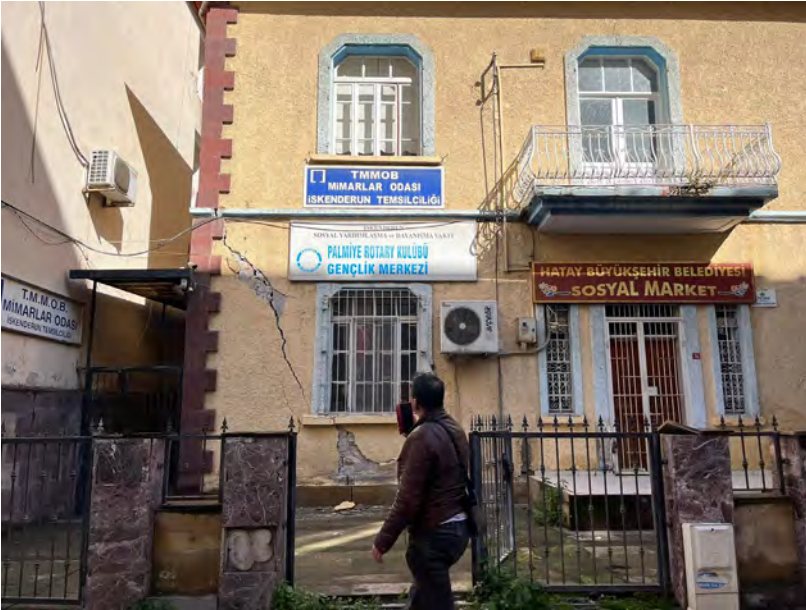
Mimarlar Odası İskenderun Temsilcilği

Mimarlar Odası İskenderun Temsilcilik binasında yapısal hasar olduğu gözlemlenmiştir ancak hasar tespiti yapılmadığından bina incelenememiştir. Ayrıca 20 Şubat 2023 tarihinde Hatay'da yaşanan deprem sonrası yeniden değerlendirme yapılmasına ihtiyaç bulunmaktadır.
